## 音響指令によって回収できなかった 自己浮上型海底地震計に関する問題

海洋科学技術センターでは、大容量エアガンと最大100台の海底地震計(OBS)による深部構造探査を1999年から2000年の間に5度実施した。OBSはのべ302台設置し、のべ295台回収した。7台が音響指令によって回収できなかったが、ROV「かいこう」やROV「ドルフィン3K」を用いて探索を行い、4台を発見し回収することができた。ROVで回収したOBSを調査した結果、未回収となった原因が、以下の3つのタイプに分けられることがわかった。

## Problem on the Pop-up Ocean Bottom Seismograph (OBS) which have not been recovered by acoustic command

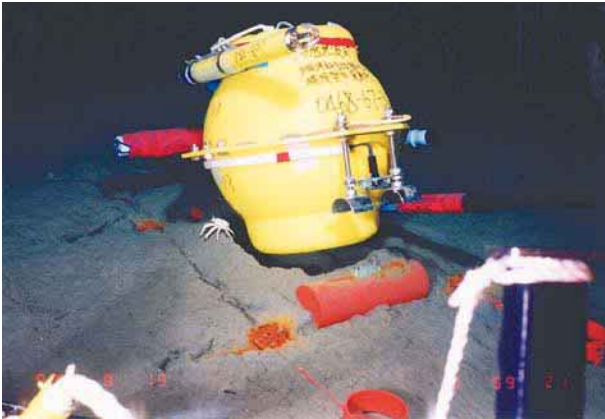
「かいこう」は9:03に着水し、10:57に海底を視認し、11:35にOBSを発見した。底質は泥であった。全体的に後方 (OBS浮上方向とは逆の方向。トランスポンダが取り付けられている側) がやや沈んでいて前方が浮き気味のような感じではあった。また、アンカー等が埋まっているようには見えず、周りにOBSが引っかかって浮上を妨げるような障害物はなかった。その後、フック付のロープを「かいこう」のマニピュレータを用いてOBSに引っかけて引っ張ったところ、OBSの前方の電蝕板は電蝕されていたが、後方の電蝕板は電蝕されていない状態となっていることを確認した。OBSとアンカー両方を回収するため、OBSの上のロープ (OBS設置の時にフックをかける部分) にフック付のロープを通して、左側アンカーの足の部分にフックを取り付けて、回収した。ピークルが離底した直後に電蝕されなかった方の電蝕板が切れて、OBSとアンカーが分離したが、OBSとアンカー両方を回収できた (写真1)。

OBSの外観破損はなく、トランスポンダと切離装置部の配線異常はなかった。また、ガラス球内への浸水はなかった。

写真1 KR99-07航海において「かいこう」で回収されたOBS (Site10)。

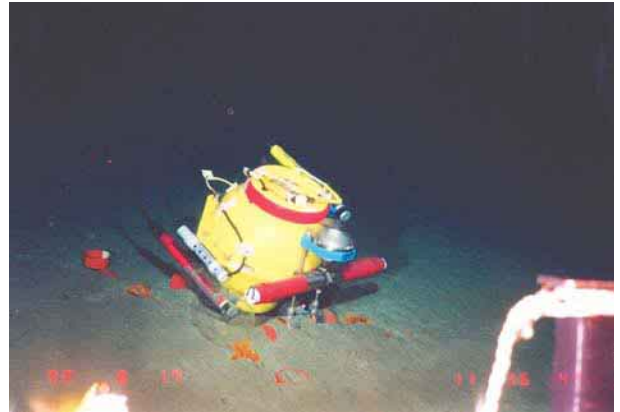
写真2 KR99-07航海において「かいこう」で回収されたOBS (Site22)。

「かいこう」は9:07に着水し、10:58に海底を視認し、11:05にOBSを発見した。底質は泥であった。アンカー等が埋まっているようには見えず、周りにOBSが引っかかって浮上を妨げるような障害物はなかった。その後、ピークルに取り付けたフック付のロープをマニピュレータを用いてOBSに引っかけて引っ張ったところ、OBSの電蝕板は両側とも電蝕されており、OBSはアンカーと切り離されている状態になっていることを確認した。フックをOBSの回収時に引っかけるワイヤーに引っかけて、OBSを揚収した(写真2)。

揚収後OBSのハードハットを開けたところ、ガラス球の中に入水が入ったため、浮上できなかったことがわかった。

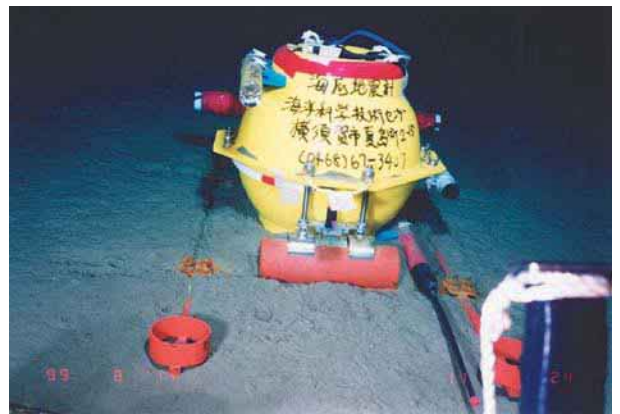
「かいこう」は9:04に着水し、10:50に海底を視認し、10:56にOBSを発見した。底質は泥であった。アンカー等が埋まっているようには見えず、周りにOBSが引っかかって浮上を妨げるような障害物はなかった。Site10と同じように、OBSの前方(OBS浮上方向。トランスポンダが取り付けられている方向と逆側。)の電蝕板は電蝕されていたが、後方(OBS浮上方向とは逆の方向。トランスポンダが取り付けられている側。)の電蝕板は電蝕されていない状態となっていた。そのため、OBSの前方が浮き上がっている状態となっていた。OBSとアンカー両方を回収するため、OBSの前方のワイヤー(OBS回収の時にフックをかける部分)にフック付のロープを通して、左側アンカーの足の部分にフックを取り付けて、回収した。船上へ揚収する途中でOBSとアンカーが分離したが、OBSとアンカー両方を回収することができた(写真3)。

写真3 KR99-07航海において「かいこう」で回収されたOBS (Site33)。

OBSの外観破損はなく、トランスポンダと切離装置部の配線異常はなかった。また、ガラス球内への浸水はなかった。

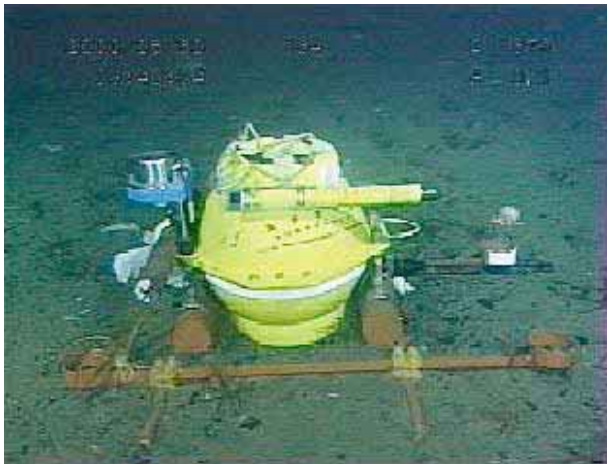
「ドルフィン3K」は8:48に着水し , 9:38に海底を視認し , 9:44にOBSを発見した。底質は泥であった。切離装置部は両側とも電蝕されていなかった。アンカー部はほとんど埋まっていなかった。トランスポンダ等に外観異常は認められなかった。OBSとアンカーに回収索を取り付けて , OBSとアンカーが分離しない状態で揚収することができた( 写真4 )。

OBS揚収後に外観をチェックしたが , 破損等はなく , トランスポンダと切離装置部の配線異常はなかった。また , ガラス球内への浸水はなかった。

写真4 NT00-09航海において「ドルフィン3K」で回収されたOBS ( Site20 )

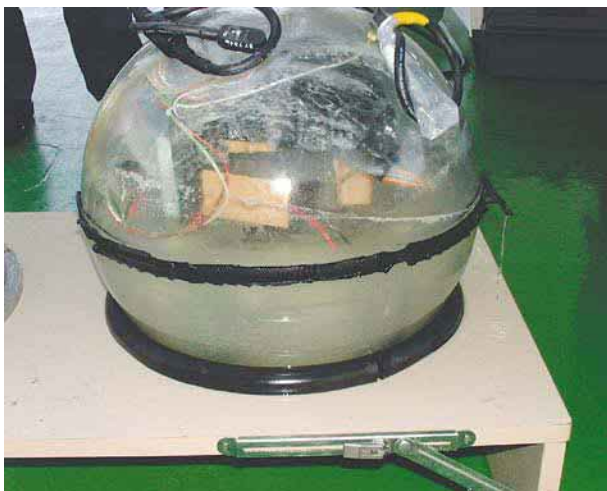
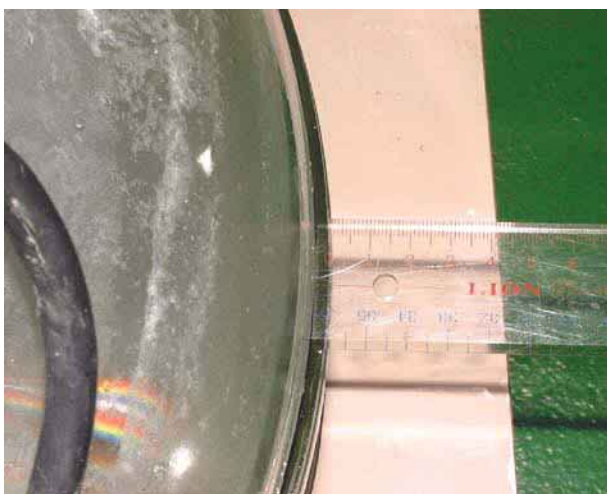
OBS揚収後分解して確認したところ , ガラス球には剥離や破損がなかったが , 上半球と下半球で3mm程度ずれており , そこから浸水したと考えられる( 写真5 , 6 )。原因としては , OBSを組み立てる段階でガラス球の摺り合わせ面がずれた状態のまま密封した , またはテープやゴムの押さえが不十分であったためにOBSの搭載や投入等の移動時にずれてしまったまま設置したなど , 人為的な要因による可能性も考えられる。また , ガラス球の摺り合わせ面の異常や半球の形状に異常があることなども考えられる。

写真5 浸水したガラス球。  
Photo 5 Flooded glass sphere.

写真6 写真5のガラス球の擦り合わせ面。  
Photo 6 Joint side of the glass sphere of a Photo 5.

未回収となる原因は、OBSの構造的要因とともに人為的なミスが重なっておきている場合もあるし、人為的なミスのみで起こる場合も想定される。OBSの事前・観測・事後の各作業は、人為的なミスをできる限り防ぐために、詳細なチェックシートをもとに進めている。チェックシートは詳細だけでなく、現場で作業している者にとって分かりやすく使いやすいように改良を続けている。今回未回収の原因となったガラス球の封入やトランスポンダのチェックなどについては、繰り返しチェックするようにチェックシートを改良した。また、ガラス球のずれを生じさせる要因を少しでもなくすために、気圧計をガラス球内に設置したり、陸上や船上でOBSを運搬しているときは慎重に扱うことを徹底している。今後も、人為的なミスをなくすように、チェックシートの改善や技術の向上に努めたい。

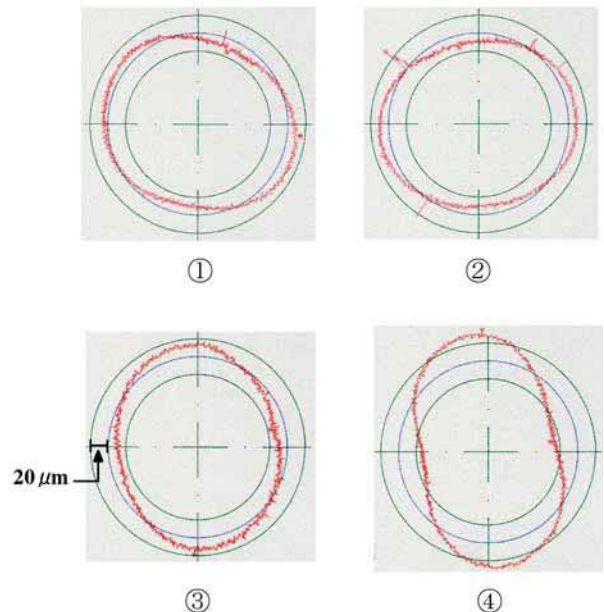
上半球の摺り合わせ面の真円度の違いは , ガラス球のずれを引き起こす要因となる可能性がある。しかし , 浸水したガラス球だけが特別摺り合わせ面の形状の異常があるわけではなかった。但し , 上下半球の摺り合わせ面の真円度の違いにより , 上下で10  $\mu$ m程度の摺り合わせ面にずれが生じる可能性があり , 上下半球の外径の平均値の差が20  $\mu$ m程度あるので , これらの影響で30  $\mu$ m程度は上下半球でずれが生じる可能性がある( 図6 )。

図6 耐圧ガラス球擦り合わせ面の外径の形状( 赤線 )。緑線の真円と青線の真円の間隔は $20\mu\text{m}$ 。従って、 $40\mu\text{m}$ 程度の間でどの程度形状が変形しているかを示す。

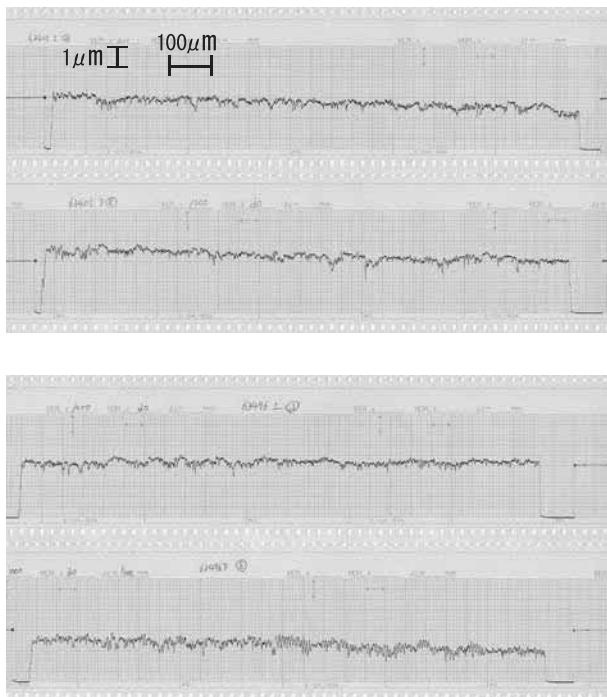
浸水したガラス球が他の同一メーカーのガラス球に比べて、摺り合わせ面に特別な異常は認められなかった。ただし、上下半球の摺り合わせ面の合わせ方によっては最大 $20\mu\text{m}$ 程度の隙間ができる可能性はある( 図7 )。

以上より、浸水の有無に関わらず、摺り合わせ面が真円ではなく、摺り合わせ面にも凹凸があるなど、ガラス球の形状の歪みが多かれ少なかれ認められる。この歪みが浸水の原因の1つである可能性である場合は、海底下の水压でガラス球の歪みの大きいところに応力が集中したり、陸上や船上でOBSを運搬しているときに水平方向に強い力(例えば運搬中に何かにぶつかるなど)の衝撃が働くなど、作用して、ガラス球の歪みの大きいところがずれてしまったことが考えられる。

図7 耐圧ガラス球擦り合わせ面の表面粗さの計測結果。

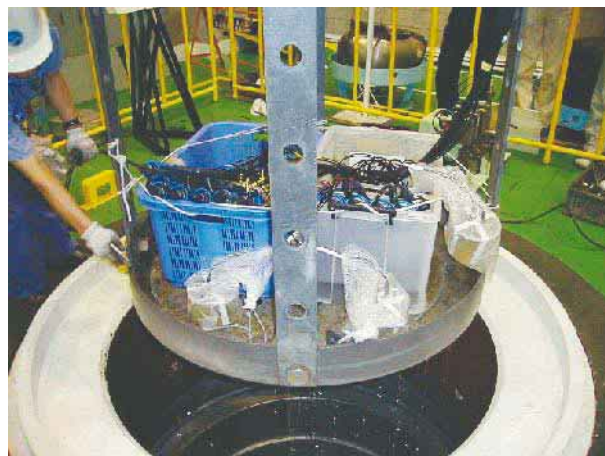
写真7 JAMSTECの高圧実験水槽におけるトランスポンダやケーブルの高圧実験。

(1) 「かいこう」で回収したケーブル4本のうち、3本は抵抗値が約 $2\Omega$ であったが、1本は約 $3\Omega$ で抵抗値が $0.5\Omega$ 程度ふらついた。正常なケーブル1本は抵抗値が約 $2\Omega$ であった。

(2) 「かいこう」で回収した切離装置のうち、1ヶは高圧下でも正常であったが、もう1ヶは高圧下で電流が流れない現象が確認された。正常な切離装置では高圧下で問題はなかった。

「かいこう」での回収時に切離装置が引きちぎられたので、切離装置部やトランスポンダからのケーブルは海底時での状態を再現することはできなかったが、片側の切離装置が切り離されていなかったことは、何らかの理由で片側の切離装置に電流が流れなかったことを示す。設置前のチェックでは特に異常が確認できなかったことを考慮すると、海底の高圧下で切離装置部またはケーブルやコネクタに接触不良等の異常が生じた可能性が高い。

現在使用しているOBSの切離装置部の大きな問題は、2ヶ所とも切り離されなければ離底しないことである。他の海底設置型の観測機器では、切離装置が1ヶ所または2ヶ所の切離装置部のうち1ヶ所が切り離されれば離底するという機器が大部分である。例えば、カリフォルニア大学スクリプス海洋研究所の自己浮上型海底電位磁力計( Constable et al ,1998 )は、2ヶ所の切離装置部の内1ヶ所が切り離されれば離底するシステムを採用している。今後、それらを参考に、fail-safe機構、誤作動等に対する安全を保障する機構を考慮した切離装置に改良する必要がある。

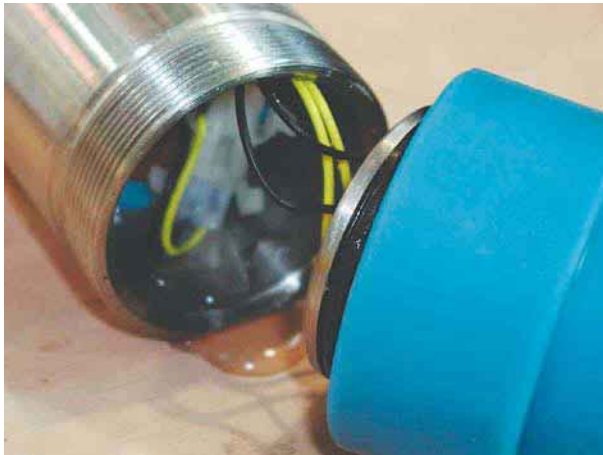
トランスポンダの耐圧ケースへの浸水によって電子回路がショートし、さらに回路基板を腐食させた結果、トランスポンダが作動不可能になり、自己浮上不能となったことが原因であった(写真8)。

写真8 浸水したトランスポンダ。  
Photo 8 Flooded transponder.

であることである。通常、海底の高圧下で浸水が始まると、容器が全没するまで浸水するのが普通である。微量の海水がトランスポンダ内へ浸水した例はKY00-08航海でも2台確認されている。この2台は、回路基板が腐食されていなかったため、無事音響指令によって回収できた。耐圧ケース内への海水の進入経路が明瞭に分らず、またOリングに傷や変形もなかった。しかし、トランスポンダの蓋にある3ヶ所のOリングのうち一番外側のOリングにおいて溝切りしていないため接点が少なく効きが甘い。従って、OBSの投入直後の水圧が低く、Oリングの効果を発揮する前に投入直後の浅海部で短時間の間に微量の浸水が起こり、水圧によってOリングの効果が効き始めてからは浸水が止まった可能性が推測される(図8)。組立時のOリングのクリーニングなどが不十分であった可能性もあるが、耐圧ケースの構造的な問題が考えられる。

OBSを回収する上で最も重要なトランスポンダのチェックについては、OBS投入までに最低3回行い、設置前の段階でできるだけ不具合を見つけるようにしている。今後も、トランスポンダの事前チェックを徹底していく。また、トランスポンダの構造上の問題については、問題点を整理し、それをもとに改良を検討しているところである。

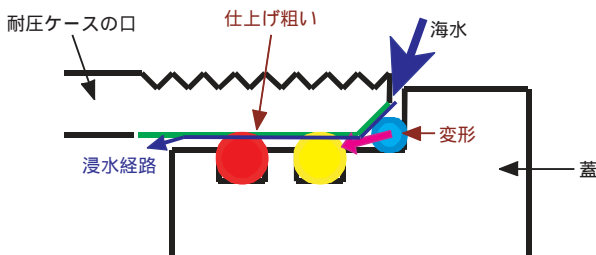
図8 トランスポンダ内への浸水の要因として推定された一例。  
●, ●, ●はOリング。
