海洋機器用モールドコネクタのひび割れ検証試験

10,000m級無人探査機「かいこう」の個別機器性能検証試験として平成7年度「モールドコネクタの性能検証及び安定性向上の検討」を実施した。1,275kgf/cm²加圧後にモールドコネクタの健全性を調査する目的で解体検査を行った。この時、一部のコネクタのネジ部にひび割れの発生が認められた。平成8年度は、このひび割れの原因追究を目的に圧力試験を実施した。その結果、コネクタ・ネジ部のひび割れは必要以上のトルクによる締め付け時に発生した可能性が高いことが判明した。また、Oリング使用時では規定トルクの1.3~1.4倍と規定トルクよりあまり余裕のない小さいトルクで発生することも判明した。ひび割れを起こしたコネクタは各ピン間の絶縁抵抗が極端に落ちている傾向があることも分かった。今回の試験からGlass reinforced epoxy製のモールドコネクタは厳密なトルク管理が必要であることが分かった。

Crack inspection test of molded connector for ocean device

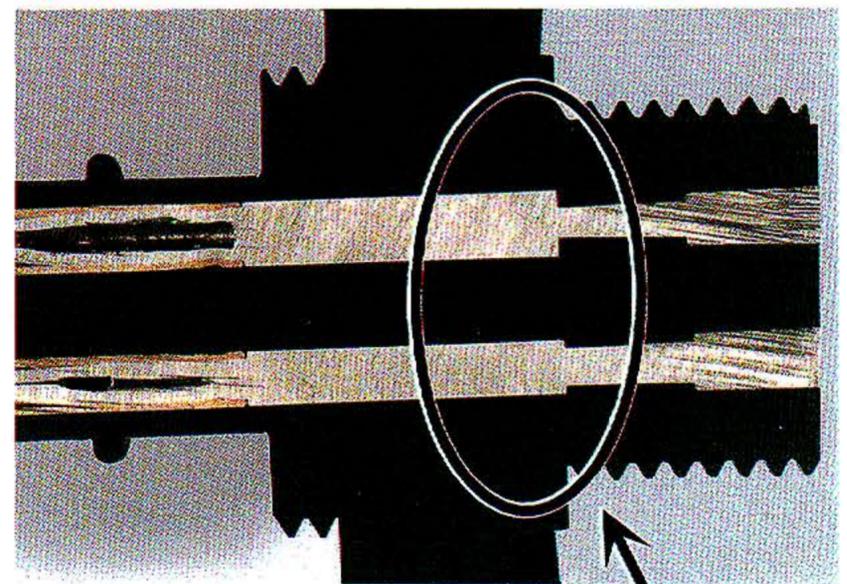
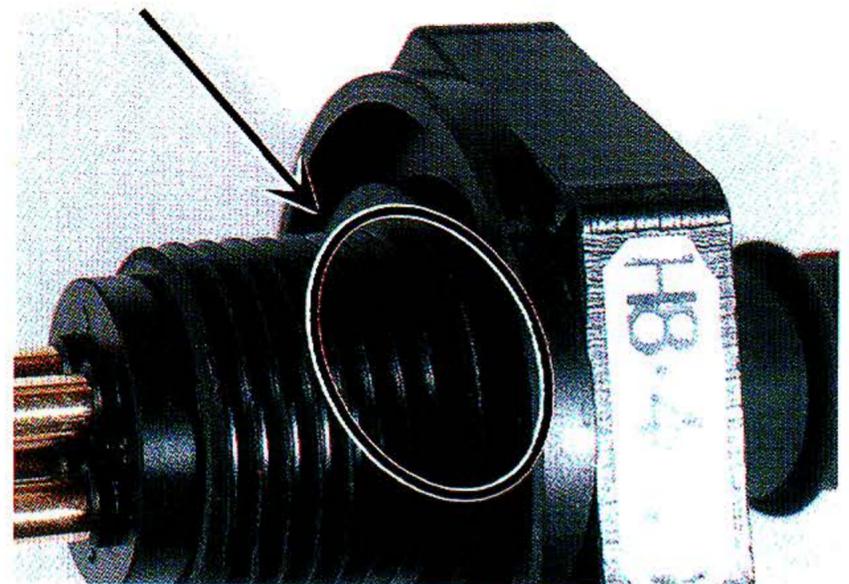
写真4 ひび割れを起こした4芯コネクタ

しかし、規定トルクの1.5倍のトルクで締め付けたときはOリング「あり」と「なし」の場合に違いが生じた。Oリングを付けて規定トルクの1.5倍(150kgf/cm²)で締め付けるトルク試験において試料の1つ、4芯コネクタ・ネジ部にひび割れが発生した。このひび割れを起こしたコネクタは、試験前5,000MΩ以上あった隣接

また、図1にひび割れを起こした4芯コネクタ試料No. H8. 4-8を含めた締め付け時のグラフを示す。Oリングを付けたとき、「あり」の状態では約130kgf/cm²(規定トルクの1.3倍)のトルクにおいてひび割れが発生した。しかし、予備実験においてOリング「なし」の状態での4芯コネクタは約250kgf/cm²(規定トルクの2.5倍)のトルクをかけるとネジ部にひび割れ発生が目視で確認されており、その差、約100kgf/cm²下回っていた。

Photo 4 4 pins connector which caused the crack.

写真4にひび割れを起こした試料No. H8. 4-8の断面カット写真と外見からコネクタ・ネジ部のひび割れの様子が分かりやすい他の4芯コネクタ(試料No. H8. 4-10)の拡大写真を示す。ひび割れはネジ部の付け根から内部のピンにまでひびが入っている事がよく分かる(写真4 断面カット写真)。また、ひび割れは目視では大変小さいため確認が難しいがネジ部の付け根に入っていることが分かる(写真4 外見写真)。

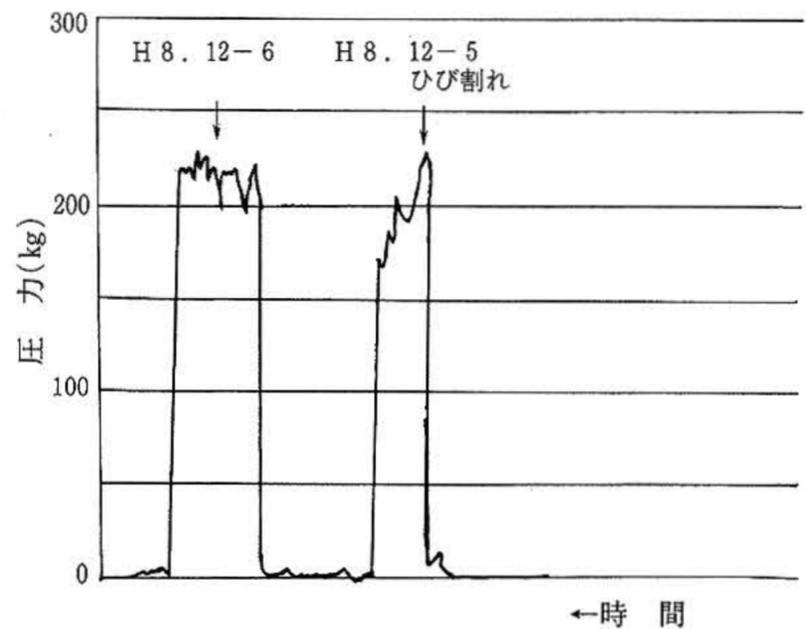
図2 12芯ソケットレセプタクル締め付けトルクグラフ
Oリングあり、規定トルク×1.5（225kgf/cm²）にて締め付け

また、図2にひび割れを起こした12芯コネクタ試料No. H8. 12-5を含めた締め付け時のグラフを示す。Oリングを付けたとき、「あり」の状態では約220kgf/cm²(規定トルクの1.46倍)のトルクにおいてひび割れが発生した。しかし、予備実験においてOリング「なし」

の状態での12芯コネクタは約400kgf/cm²（規定トルクの2.6倍）のトルクをかけるとトルクレンチが滑るような感触があり、その際に内部にひび割れが発生したと思われる。その差、約180kgf/cm²下回っていた。

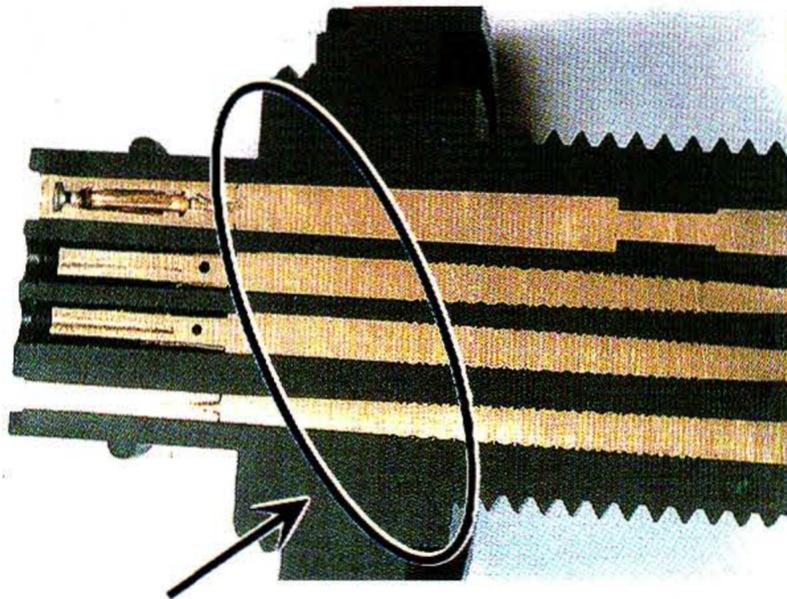
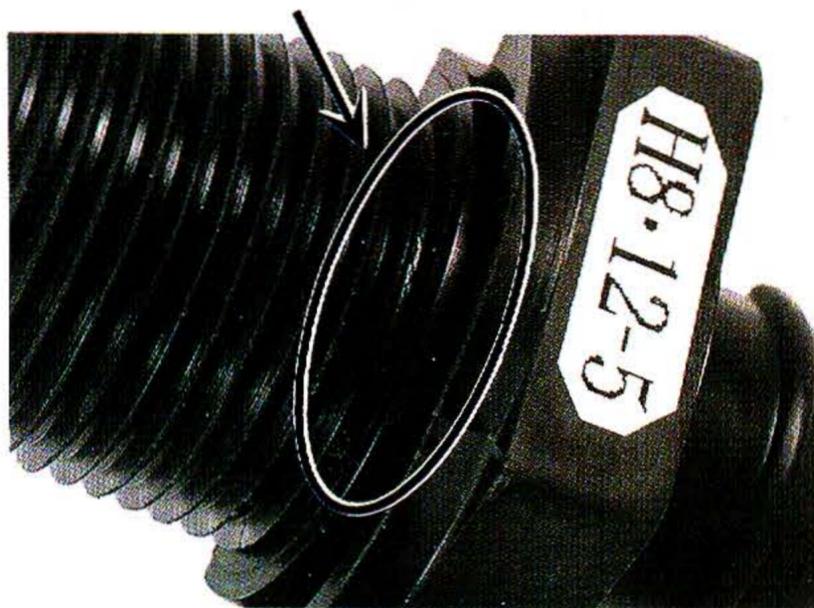
写真5 ひび割れを起こした12芯コネクター
Photo 5 12 pins connector which caused the crack.

しかし、規定トルクの1.5倍のトルクで締めたときはOリング「あり」と「なし」の場合に違いが生じた。Oリングを付けて規定トルクの1.5倍(225kgf/cm²)で締め付けるトルク試験において試料の1つ、12芯コネクタ・ネジ部にひび割れが発生した。ひび割れが発生した12芯コネクタの絶縁抵抗試験結果は第1回目の隣接するピン間の値が5~10 MΩと加圧前の5,000 MΩ以上から極端に低下していた。2回目以降(約20時間後)の測定ではすべて5,000 MΩと正常な値に戻っていた(表5)。ひび割れを起こしたコネクタの第1回目測定時の絶縁抵抗値が極端に落ちている傾向は4芯のときと同じであった。

写真5にひび割れを起こした試料No. H 8. 12-5の断面カット写真と外見からコネクタ・ネジ部のひび割れの様子を拡大写真で示す。ひび割れはネジ部の付け根と上部の両方から内部のピンにまでひびが入っている事がよく分かる（写真5 断面カット写真）。また、ひび割れは目視では大変小さいため確認が難しいがネジ部の付け根全周に入っていることが分かる（写真5 外見写真）。

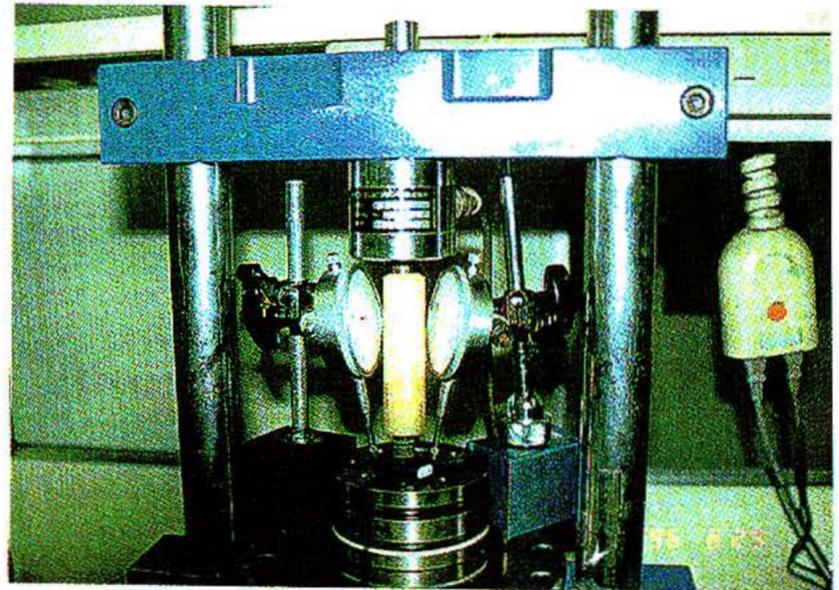
写真6 Oリングつぶ代測定
Photo 6 load test for the O-ring.

結果を表6に示す。表中の \bar{X} はコネクターと蓋との隙間の2ヶ所の平均値を示している。Oリングは4芯、12芯とも荷重40kg以上かけても隙間は約0.60mm以上は縮まらない事が分かった。

い事から、コネクターと蓋の間に隙間が生じており、コネクターにかかる応力がネジ部付け根に集中したためにOリング未使用時よりかなり低いトルクでひび割れが発生したと考えられる。
