高知県室戸岬沖深海曳航調査速報 (K96-03-MRT)

高知県室戸岬沖に「海底地震総合観測システム」を構築するに当たって、1996年4月3日から4月11日にかけて高知県室戸岬沖深海曳航調査(K96-03-MRT)を実施した。「ケーブル型海底観測ステーション」のケーブル敷設予定ルートのシービーム地形調査を行うと共に、室戸市三津の高知県深層水研究所沖合で、4,000m級ディープ・トウカメラによる地形・地質等の調査を行った。先端観測点近傍の自然地震および深海の環境計測のため、先端観測点にデジタル地震計(OBS)1台と、流向流速計とCTDからなる係留系1基を設置し、先端観測点設置予定位置の周辺の自然地震観測および深海環境計測も併せて実施した。

Preliminary Report of Deep Tow Survey off Muroto Peninsula (K96-03-MRT)

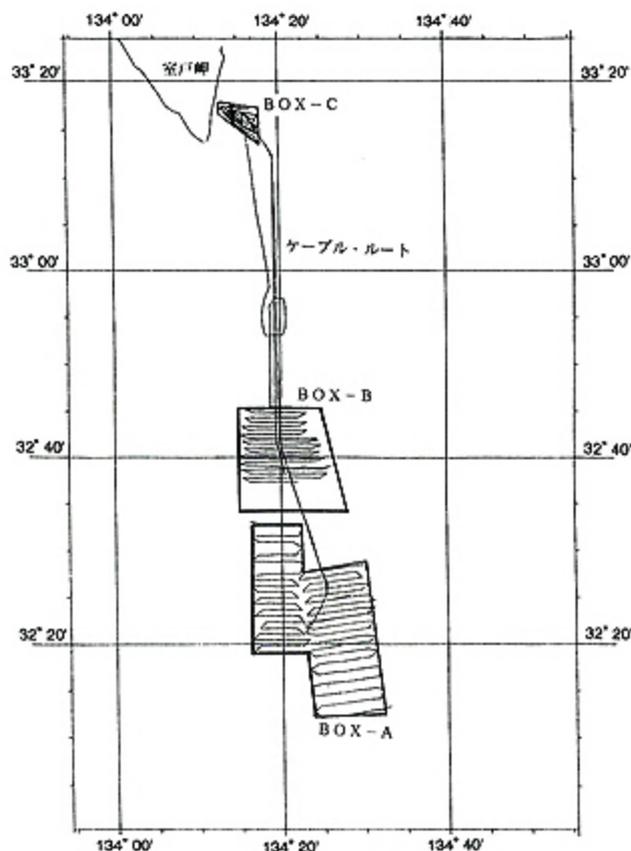
図 1 シービーム航跡図

Fig. 1 Track chart of seabeam survey.

本調査航海におけるシービーム地形調査は、1) 先端観測点 (BOX-A: 海底地震計 (1), 津波計 (2) および先端観測ステーションの設置予定海域), 2) 中間観測点 (BOX-B: 海底地震計 (2), 津波計 (2) の設置予定海域), 3) 陸岸急崖 (BOX-C) および 4) ケーブル・ルート の 4 つの調査海域に分けて行われた (図 1)。

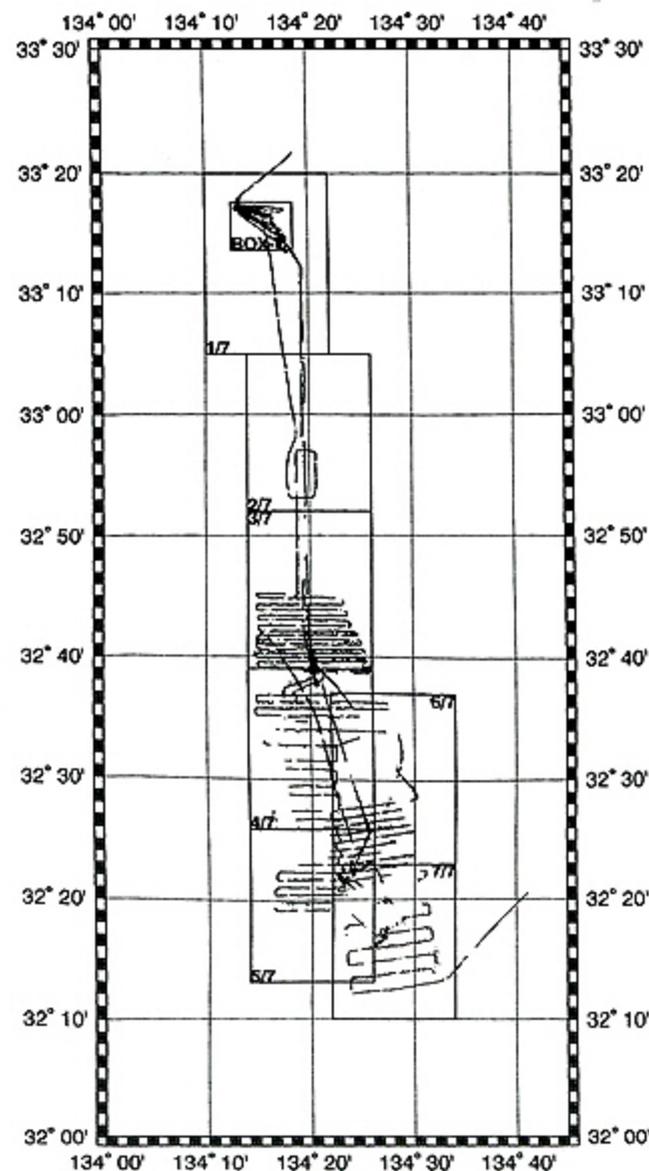
図 2 シービーム マップ インデックス (1/7~7/7 および BOX-C)

Fig. 2 Seabeam map index (1/7 to 7/7 and BOX-C).

以下に、各調査海域毎の調査結果を列挙する。なお、各調査海域のシービームデータの位置関係は、図 2 中に示す図面番号 (1/7~7/7 および BOX-C) に対応する。

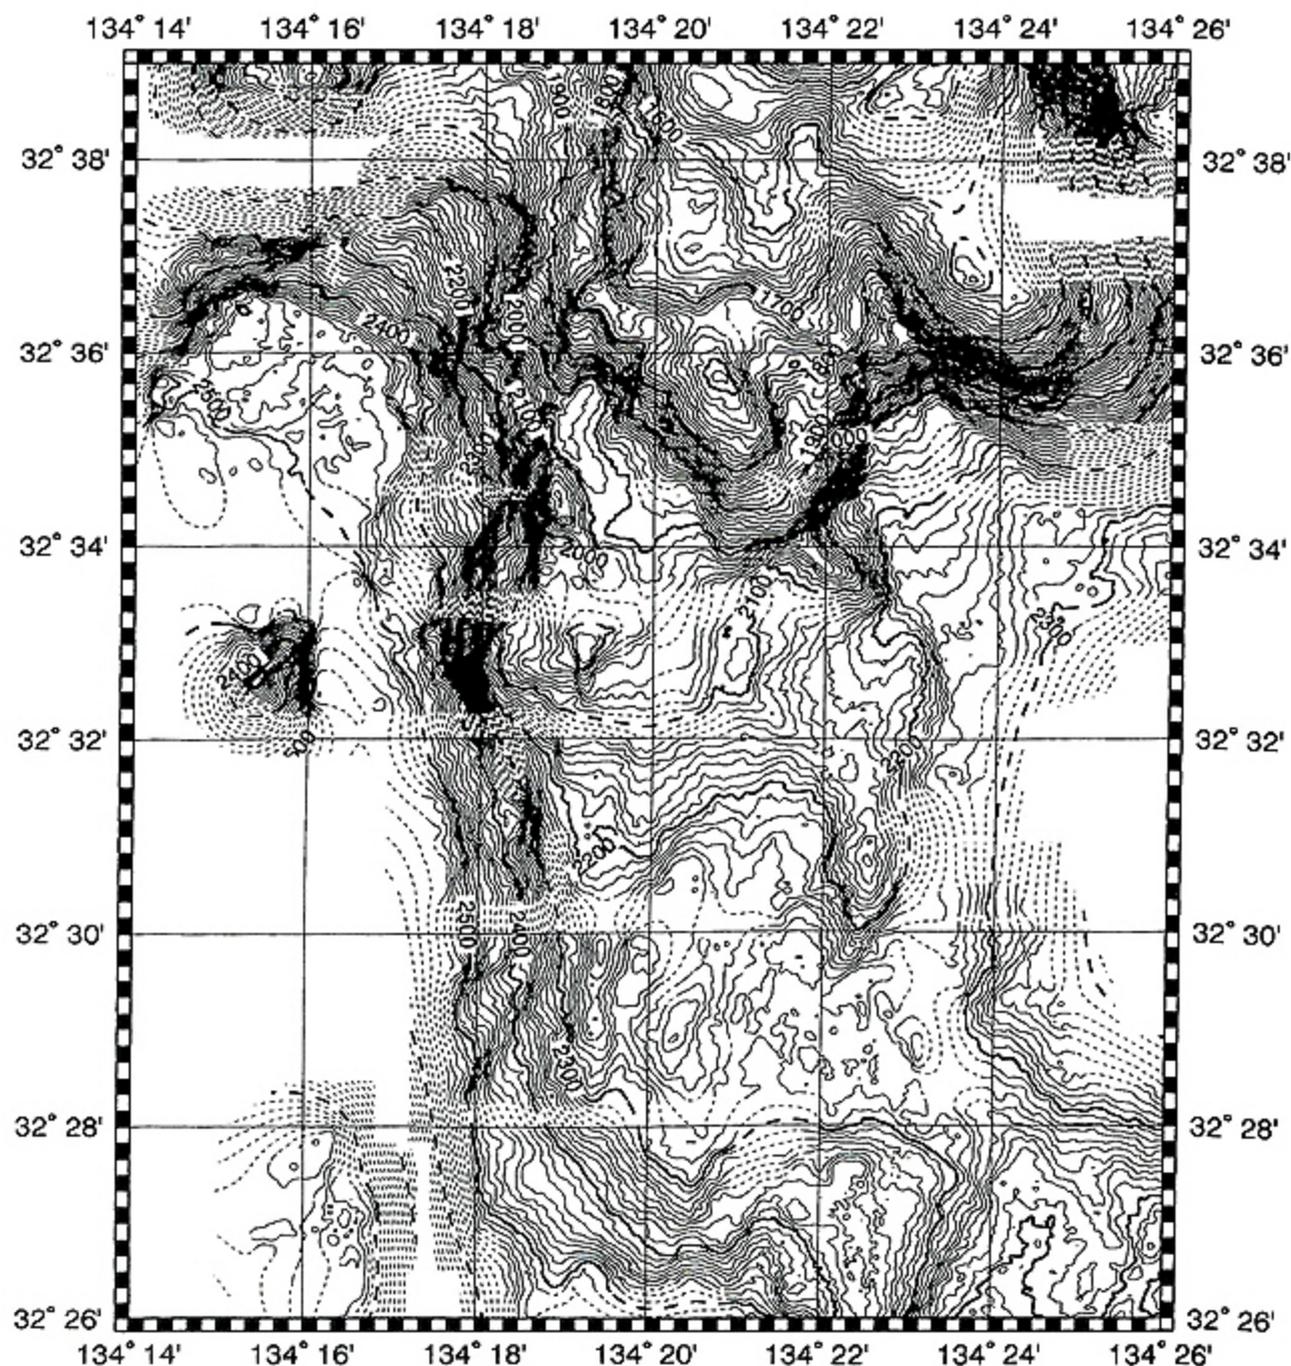
図3 BOX-Aにおけるシービーム・マップ (No. 1/4: 図2の4/7)

Fig. 3 Seabeam map of BOX-A (No. 1/4: index 4/7 in Fig. 2). Mercator projection Tokyo Datum.

BOX-A 海域で得られたシービームデータを図 3 (図 2 の 4/7 に対応: $32^{\circ}34'$ 以北は BOX-B), 図 4 (図 2 の 5/7 に対応), 図 5 (図 2 の 6/7 に対応: $32^{\circ}34'$ 以北は BOX-B) および図 6 (図 2 の 7/7 に対応) に示す。

先端ステーション付近の海底崖は、市販の海底地形図に示されるような比高 1,500~2,000m の崖ではなく、比高 200~300m 程度のステップ状の崖の集合であることが分かった。これらは逆断層群と考えられ、崖のふもとの湧水に分布すると考えられるシロウリガイ群集域は先

BOX-B 海域で得られたシービームデータを図 7 (図 2 の 3/7 に対応), 図 3 (図 2 の 4/7 に対応: $32^{\circ}34'$ 以北) および図 5 (図 2 の 6/7 に対応: $32^{\circ}34'$ 以北) に示す。観測候補域を調べるため、天海海丘全体をカバーするように BOX-B を設定した。

当初は、天海海丘の北西部平坦面が海底津波計、山頂部が海底地震計の設置予定位置であったが図7および図3に見られるように、天海海丘北西部平坦面は、市販の海底地形図にみられるように明確ではなく、数多くの急崖が存在し、構造的に不安定である可能性が高い。その

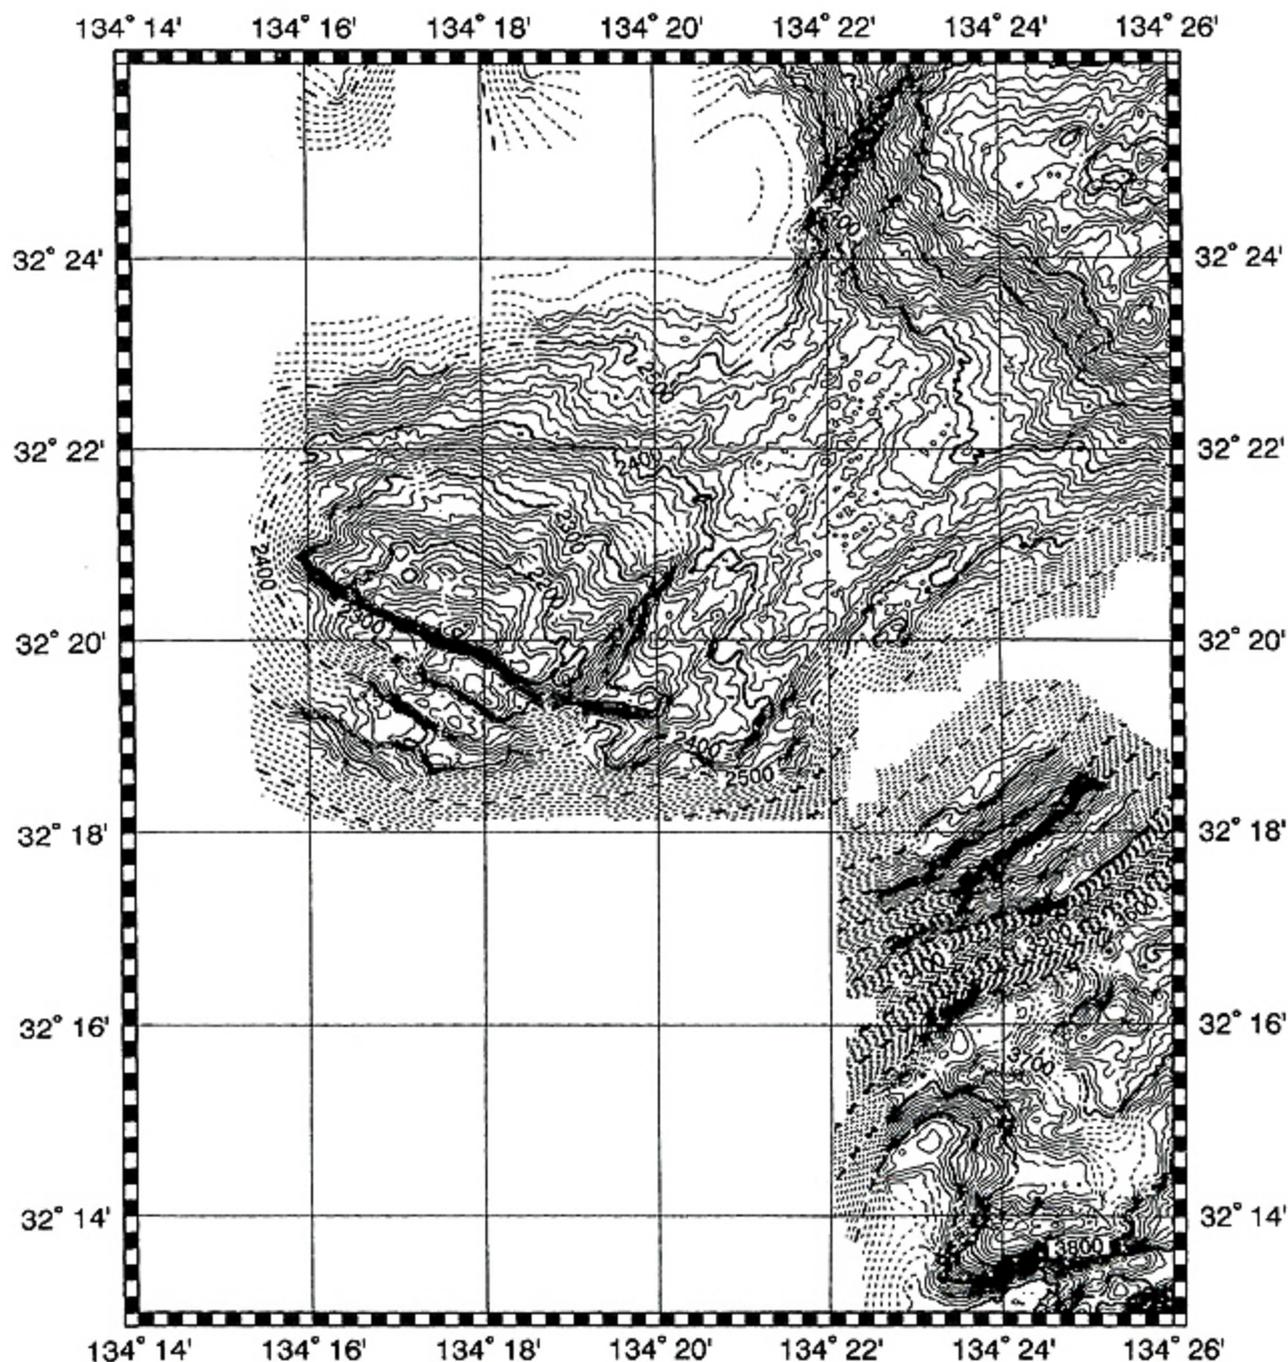
図4 BOX-Aにおけるシービーム・マップ (No. 2/4 : 図2の5/7)

Fig. 4 Seabeam map of BOX-A (No. 2/4 : index 5/7 in Fig. 2). Mercator projection Tokyo datum.

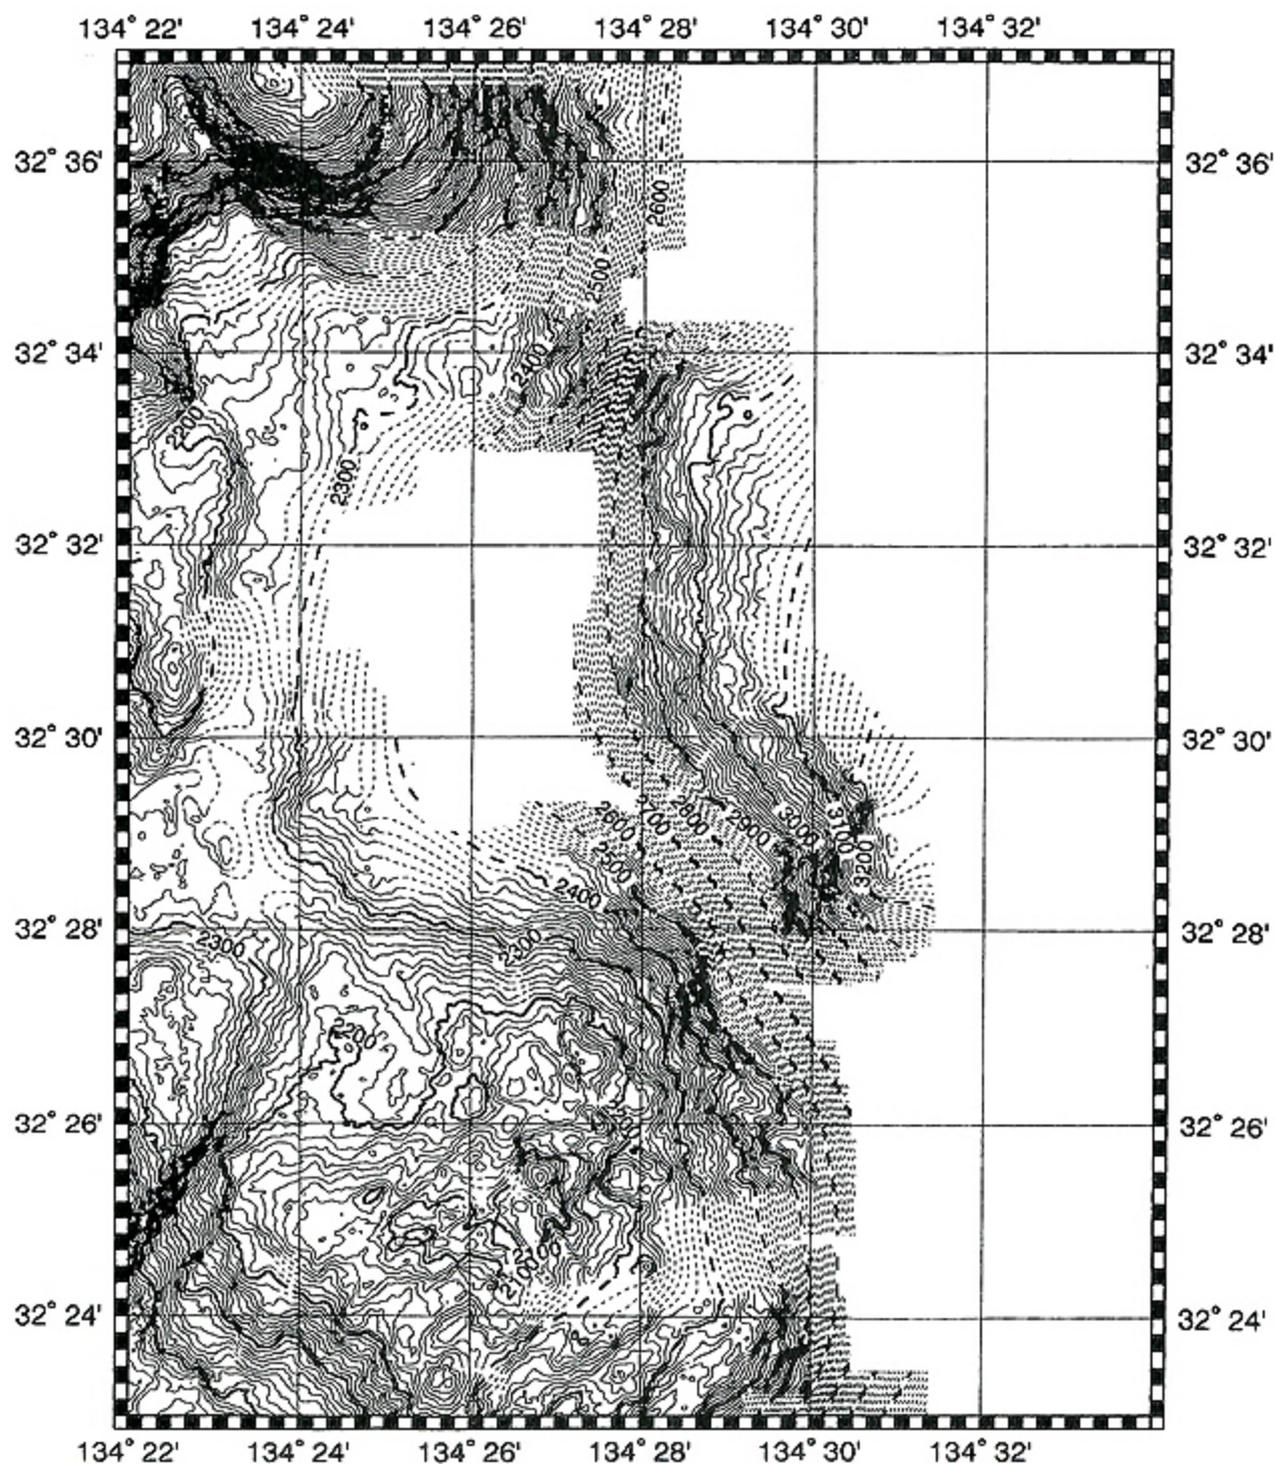
図 5 BOX-A におけるシービーム・マップ (No. 3/4 : 図 2 の 6/7)

Fig. 5 Seabeam map of BOX-A (No. 3/4 : index 6/7 in Fig. 2). Mercator projection Tokyo Datum.

ケーブルルートに沿ったシービームデータは、室戸岬から南下する方向で図9 (図2の1/7に対応)、図10 (図2の2/7に対応)、BOX-Bのシービームデータとして示した図7(図2の3/7に対応)の北半分およびBOX-Aのシービームデータとして示した図5 (図2の6/7に対応) の西側が該当する。

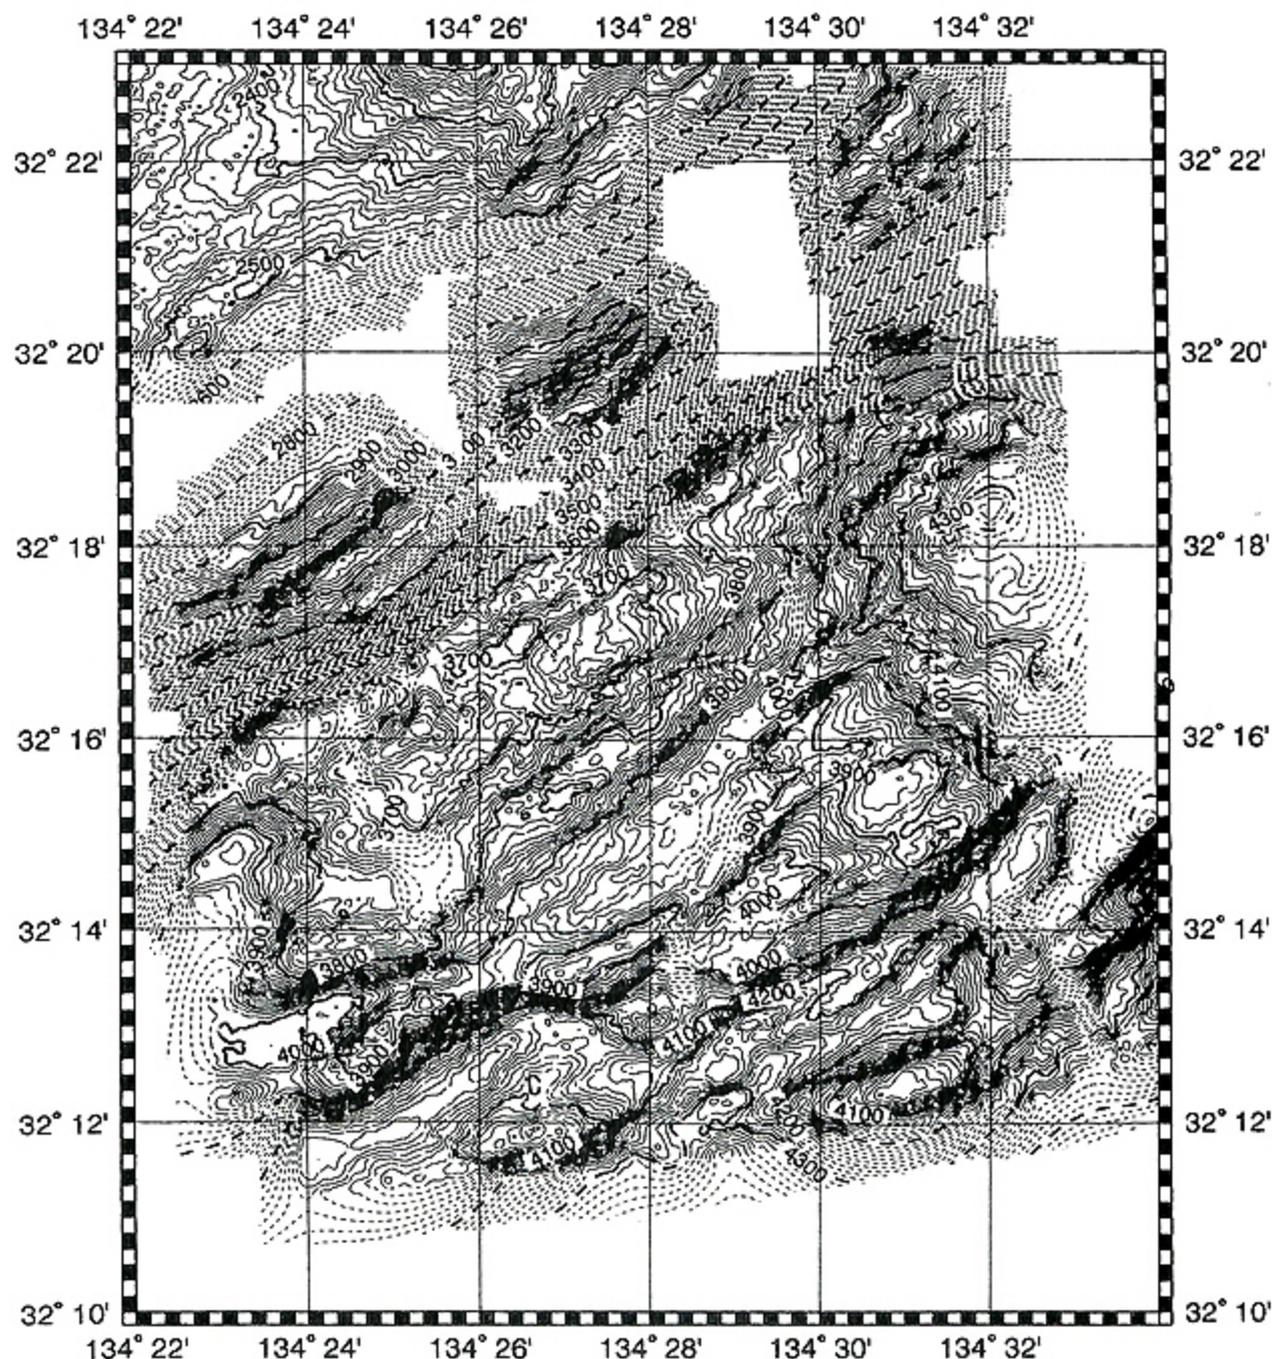
図 6 BOX-A におけるシービーム・マップ (No. 4/4 : 図 2 の 7/7)

Fig. 6 Seabeam map of BOX-A (No. 4/4 : index 7/7 in Fig. 2). Mercator projection Tokyo datum.

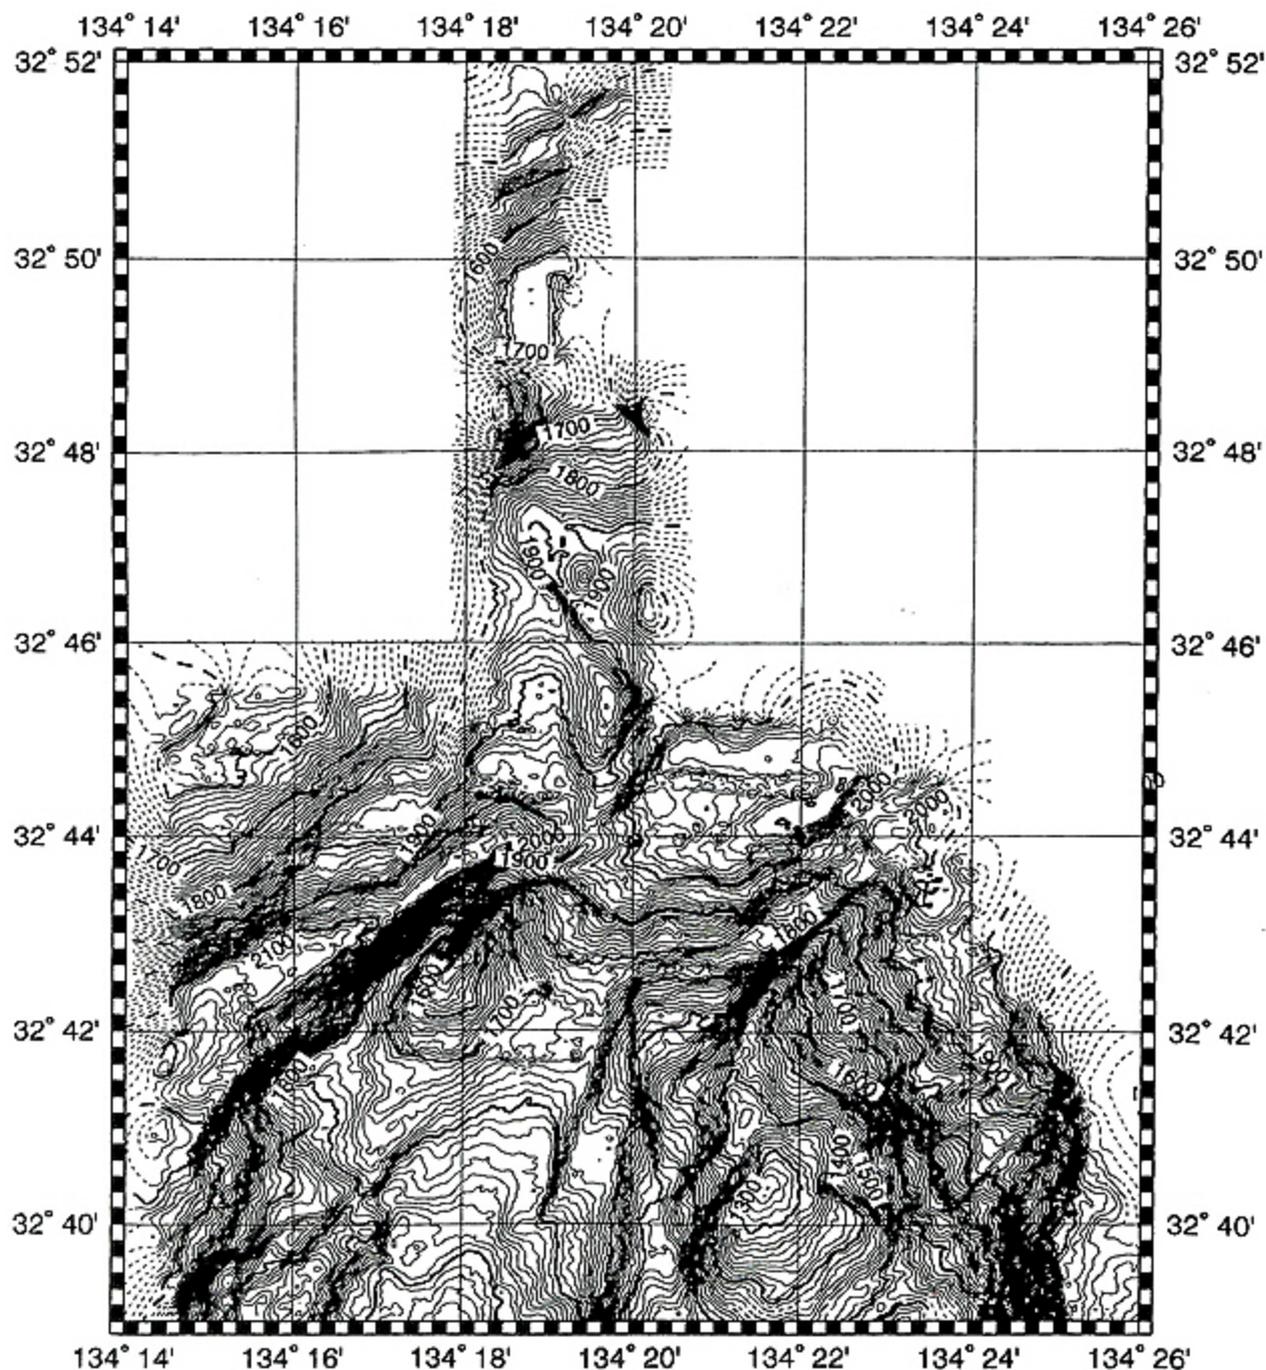
図7 BOX-Bにおけるシービーム・マップ (図2の3/7)

Fig. 7 Seabeam map of BOX-B (index 3/7 in Fig.2). Mercator projection Tokyo datum.

数多く存在していることが判明した。また、同南西部には、平坦面が存在していることが確認できた。また、天海海丘の北側斜面の傾斜は急であり、水深約2,000mから天海海丘山頂部へかけてのケーブルルート設定は、慎重を期す必要がある。

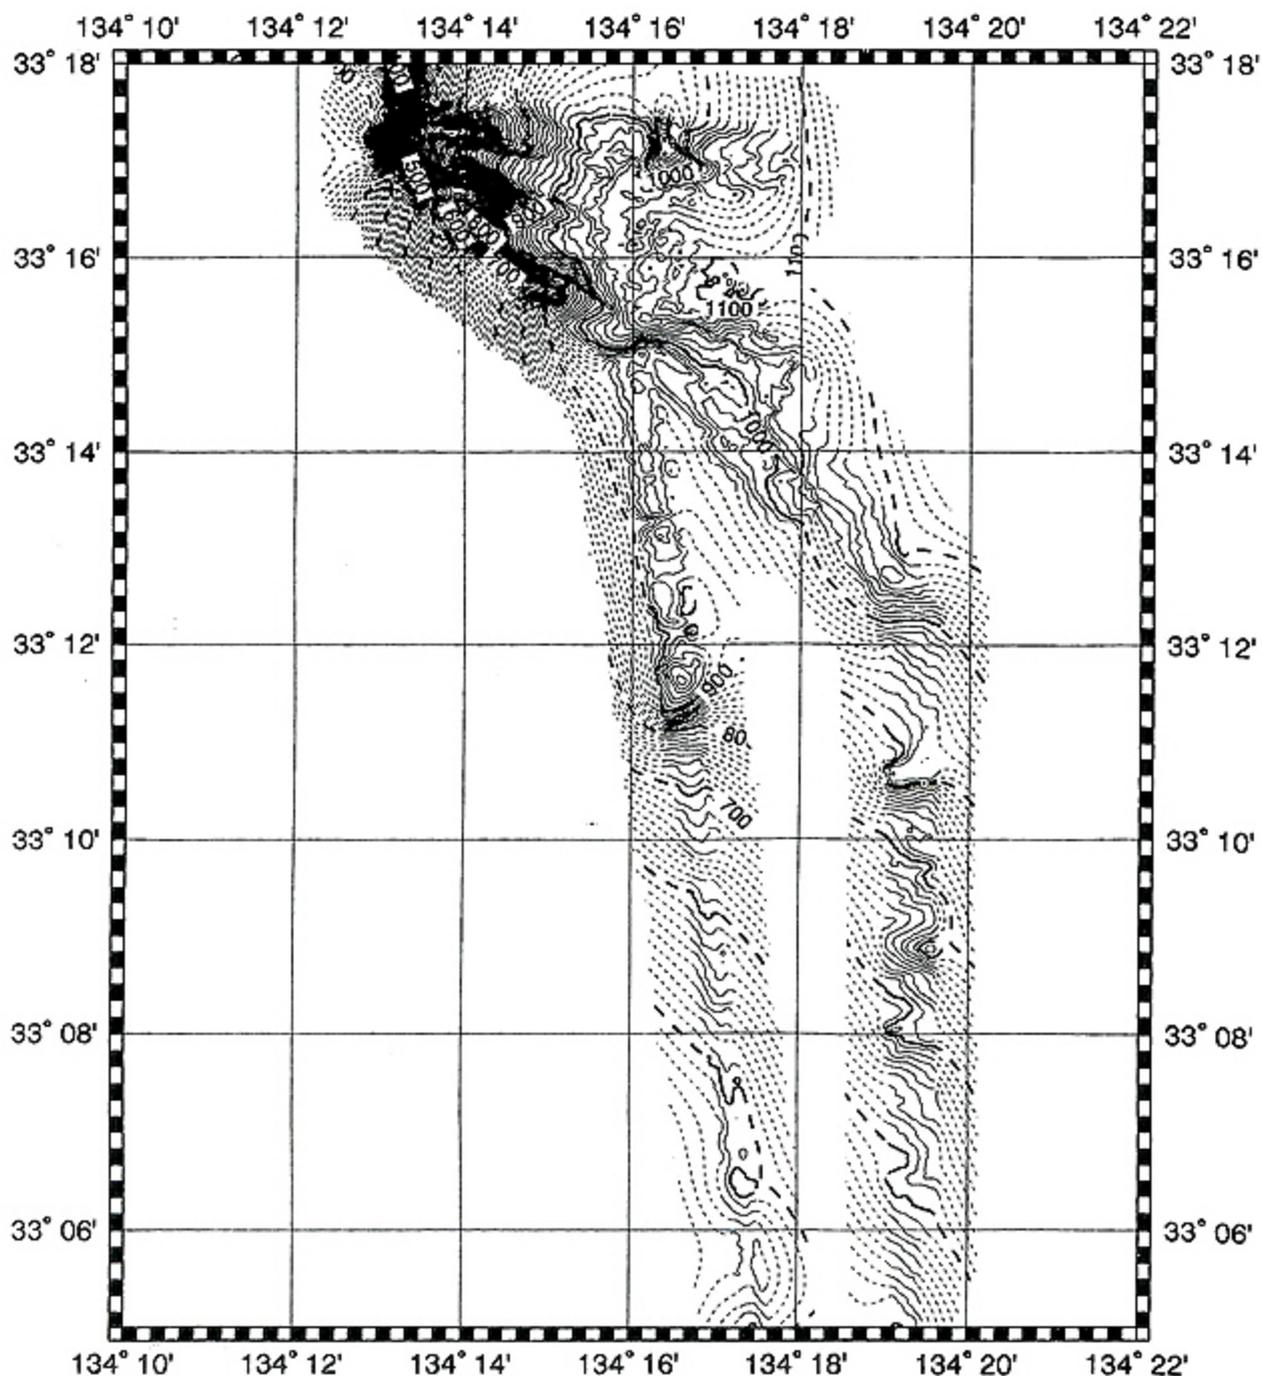
図9 ケーブル・ルートに沿ったシービーム・マップ (図2の1/7)

Fig. 9 Seabeam map along the cable route (index 1/7 in Fig. 2). Mercator projection Tokyo datum.

BOX-Bより北では予定ルートに沿い幅約1マイル前後のデータを取得した。BOX-Bの南では、予定ルートの変更も考慮して西側に調査海域を広げた。BOX-Bより北では広域の地形はわからないが、所々に崖、凹地が見られる。天海海丘の北部の谷では、凹地に伴い、ケーブルルートと平行に走る崖がみられたので、調査ルートを少々広げた。ケーブル敷設上、特に重大な問題点は見

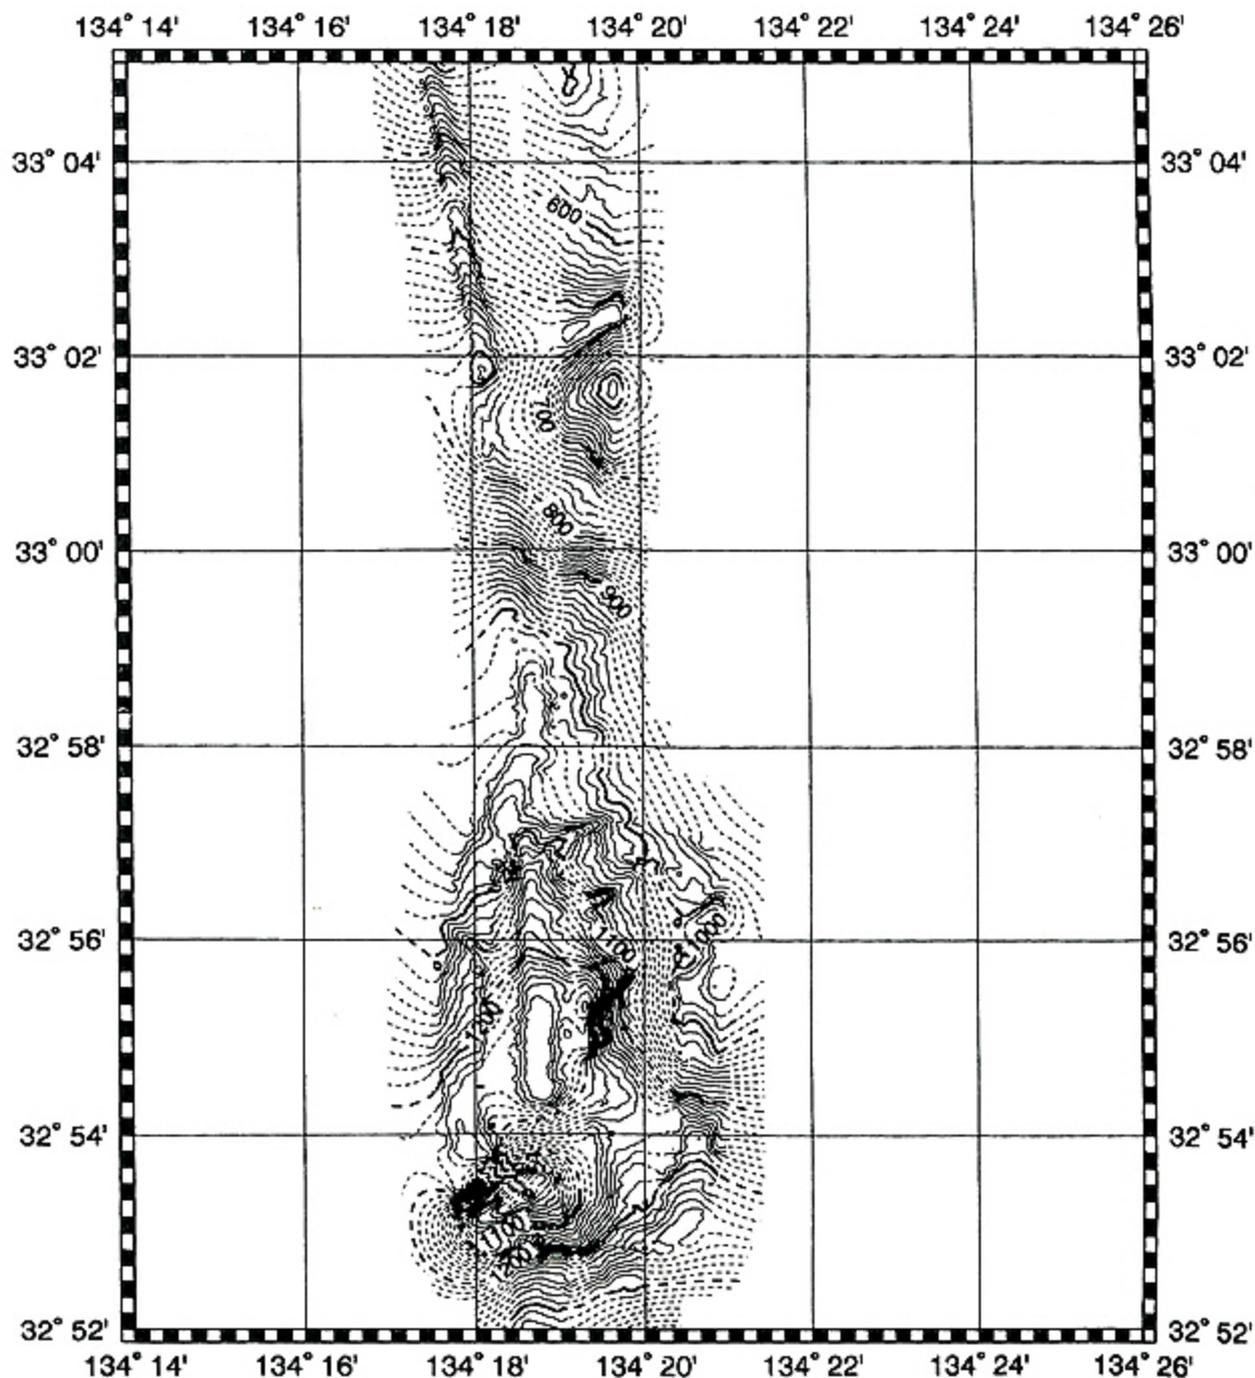
図 10 ケーブル・ルートに沿ったシービーム・マップ (図 2 の 2/7)

Fig. 10 Seabeam map along the cable route (index 2/7 in Fig. 2). Mercator projection Tokyo Datum.

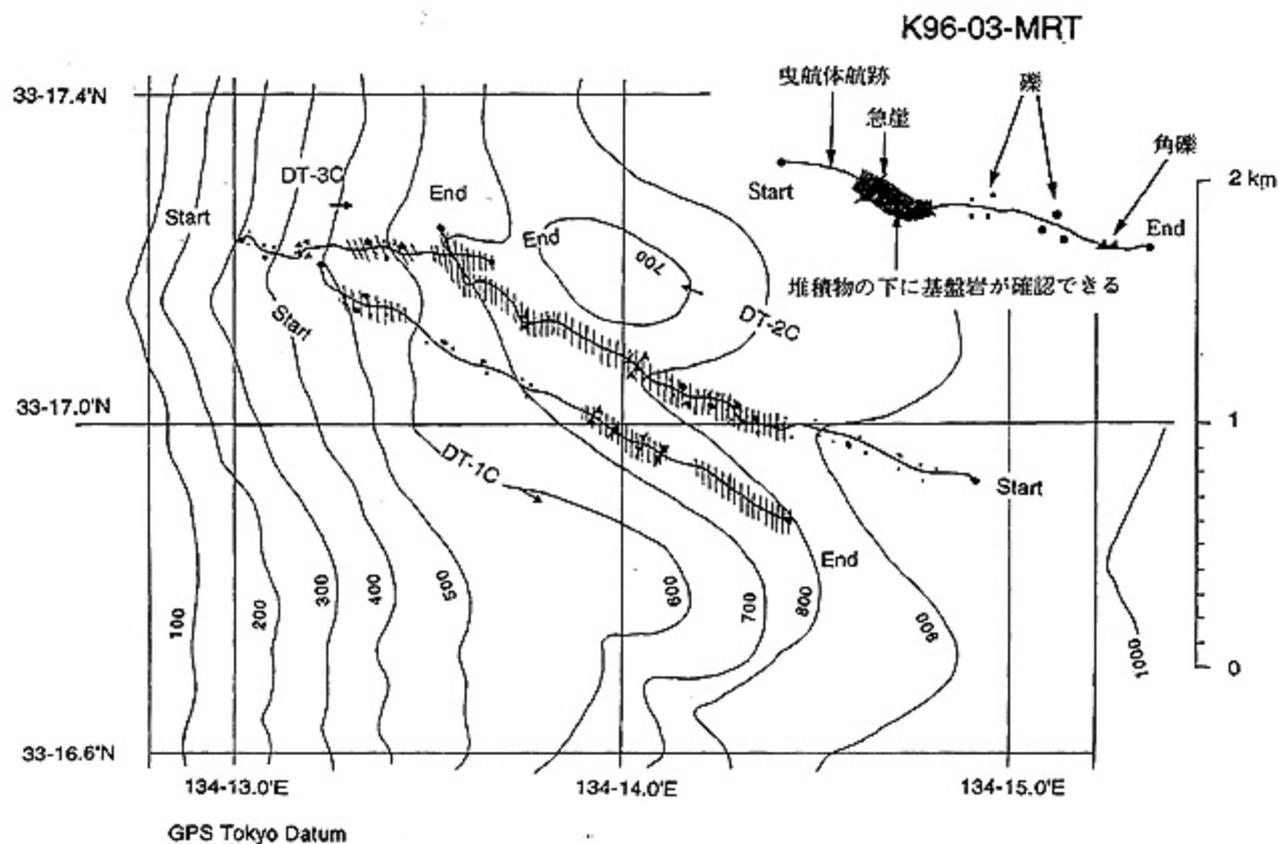
図 11 ディープ・トゥカメラ航跡図 (DT-1 C, DT-2 C, DT-3 C)
 Fig. 11 Bathymetry and location of DT-1 C, DT-2 C and DT-3 C.

実施する予定であったが、室戸岬沖合のマクロ延縄漁が次第に北上し、調査期間中には、北緯 32 度から 32 度 40 分にかけて操業が行われるようになり、先端および中間観測点におけるディープ・トウ曳航調査を中止せざるを得ず、結局、BOX-C 海域の 3 測線 (図 11) で曳航調査を

カメラによる調査は、最も北の海域 BOX-C において 3 測線 (DT-1C, 2C および 3C : 図 11) が行われた。調査は室戸岬の東側、三津漁港の沖合 3~10km の海域で行われた。DT-1C は予定される長期ステーションの

ケーブルルートよりも 300m 南で、ルートに平行な測線、DT-2C はケーブルルートに沿う海底谷のほぼ中軸を通る測線、DT-3C は水深 200m 付近から DT-2C の終点につながる測線であった。DT-3C の最も陸寄り (水深約 286m 付近) では、深層水の研究施設からのびている深層水管が観察された。

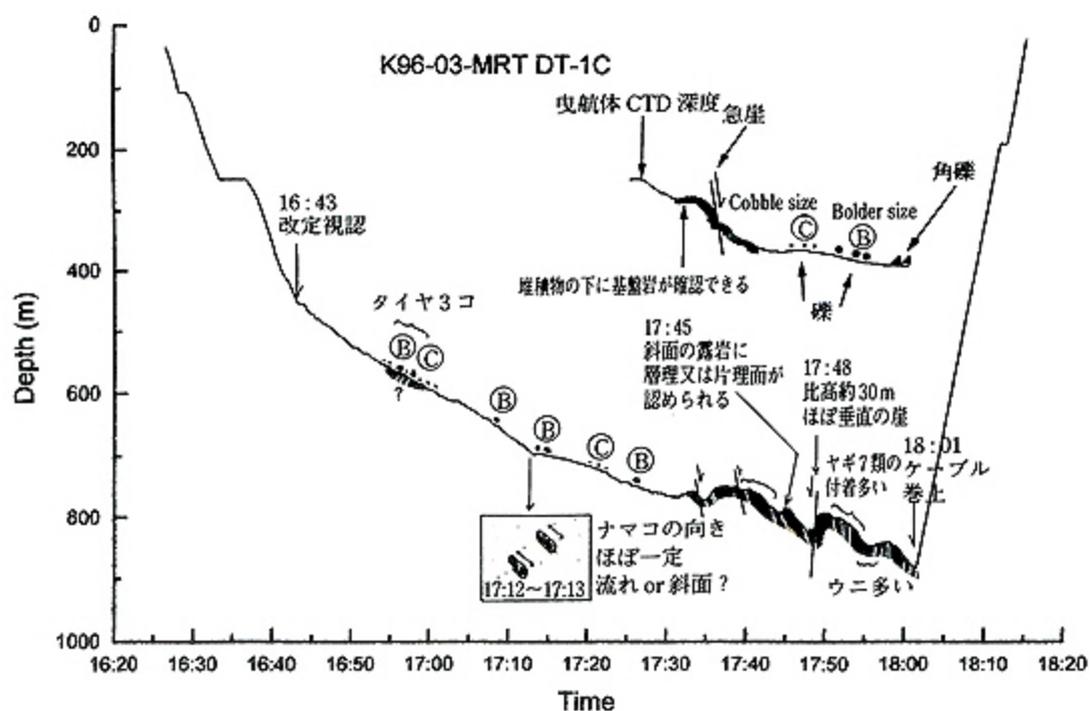
図 12 DT-1C の水深および曳航時間
 Fig. 12 Bathymetric position vs time of tow fish of DT-1 C.

図12、図13および図14にDT-1C、2Cおよび3Cの地形断面図をそれぞれ示す。また、図15は、測線がクロスするDT-2Cおよび3Cの連続地形断面図を示す。

測線 DT-1 C (図 12), 2 C (図 13) および 3 C (図 14) とも、斜度の小さい海底表面はほとんどが未固結の泥質堆積物に覆われており、海底面上には底生生物やアナゴ、ソコダラなどの魚が頻繁に観察された。基盤岩の露頭は、主に地形的な高まりに伴う斜面で多く観察された。高まりの頂部は堆積物に覆われるが、ヤギ類やウミシダ等の固形物に付着して棲息する生物が観察される場所では、堆積物の層が薄いことが推定される。斜度の小さい平坦面でも所々で岩盤が認められる場所があり、厚い堆積物の下の基盤岩の表面の地形がうねっていることを示唆する。

海底谷の斜面では基盤岩の崩落 (海底地滑り) に伴って、表面の堆積物が流れ落ちたような痕跡も観察された (DT-3 C (図 14) 終了点付近の円弧状の割れ目と堆積物表面のスジ)。ルートマップを見ると測線 DT-2 C (図 13) の断面に見られる露岩の高まりは、北側の尾根地形の南斜面であり、DT-1 C (図 12) に見られる高まりは、

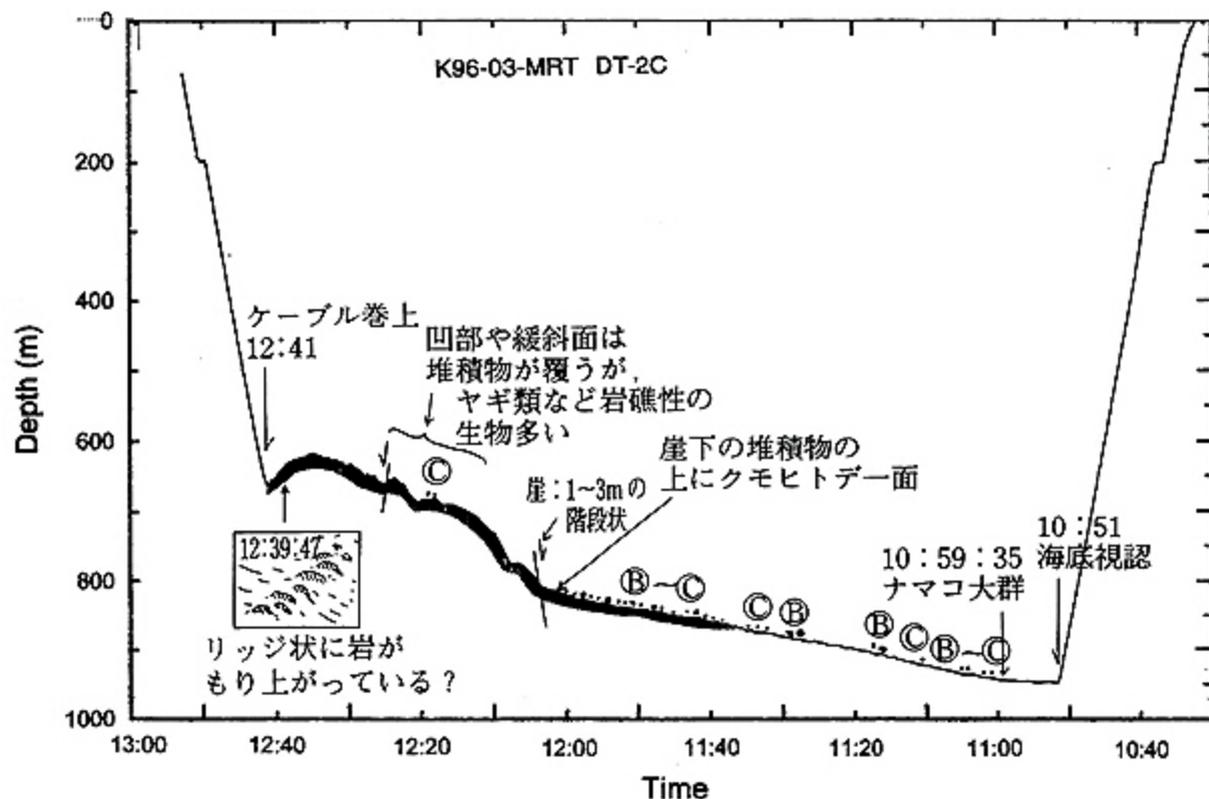
図 13 DT-2C の水深および曳航時間

Fig. 13 Bathymetric position vs time of tow fish of DT-2C. Fig. 12 for legend.

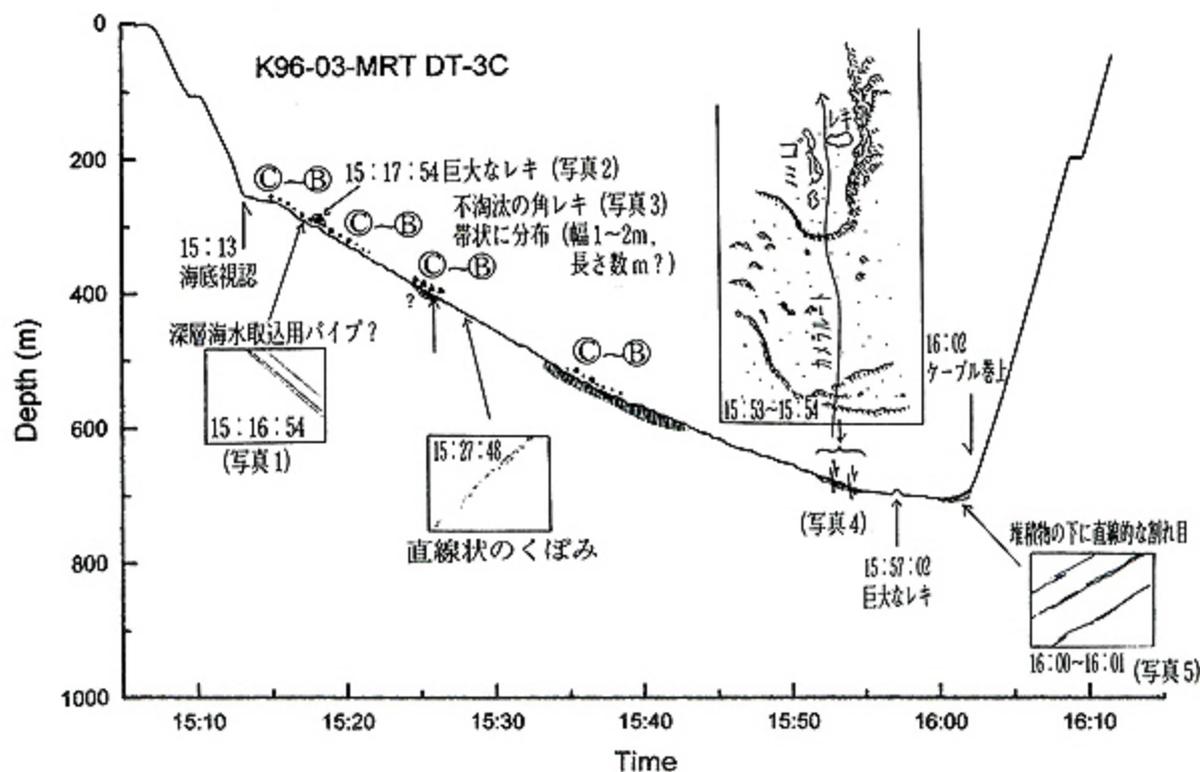
図 14 DT-3C の水深および曳航時間

Fig. 14 Bathymetric position vs time of tow fish of DT-3C. Fig. 12 for legend.

知県深層水研究所: 深層水管), 写真2(巨礫), 写真3(角礫), 写真4(断差)および写真5(堆積物下の割れ目)に示す。また、図14中に写真撮影位置を併せて示す。

測線 DT-3 C (図 14) で行ったドレッジでは、比較的新鮮な破断面を持つ角礫が採取された。これらは淘汰は良くなく、大きさは最大で 6 cm 程度。これらの中には黒色～暗灰色を呈する火成岩や、礫岩が含まれていた。礫岩に含まれる礫はよく円磨されたものが多い。カメラの観察によると、角礫は海底表面に泥質堆積物に覆われることなく露出していた。その分布範囲は狭く、幅 1~2 m、長さ数 m 程度の帯状の範囲と見積もられ、その範囲だけが特に露出しているように見えた。カメラの画像では boulder サイズの礫も認められたが、ドレッジでは採取されなかった。同時に採取された泥質の堆積物や生物の観察とカメラ画像の観察によると、堆積物の表層にはゴカイの仲間やエビ、ナマコ、クモヒトデ、ウニ、貝類等が高密度に生息しており、生物擾乱が発達していることがわかる。

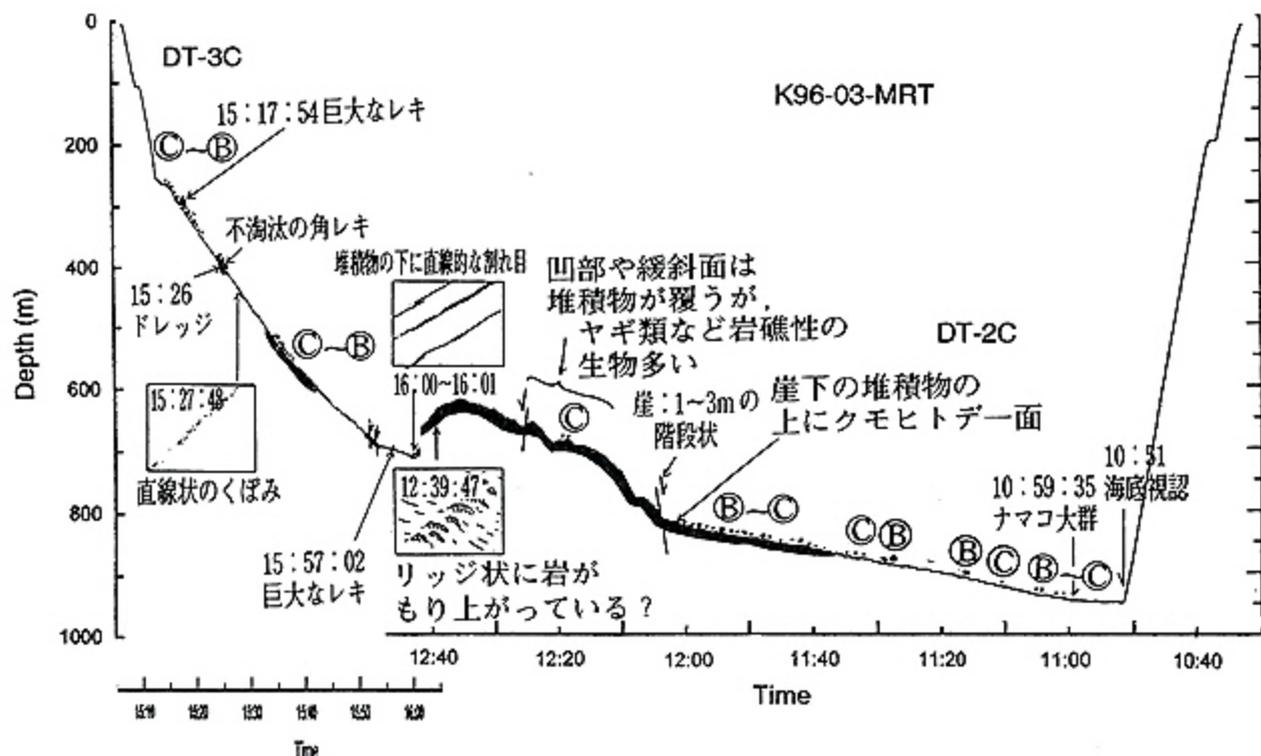
図 15 DT-2C および DT-3C の水深及び曳航時間
 Fig. 15 Bathymetric position vs time of tow fish of DT-2C and DT-3C. Fig. 12 for legend.

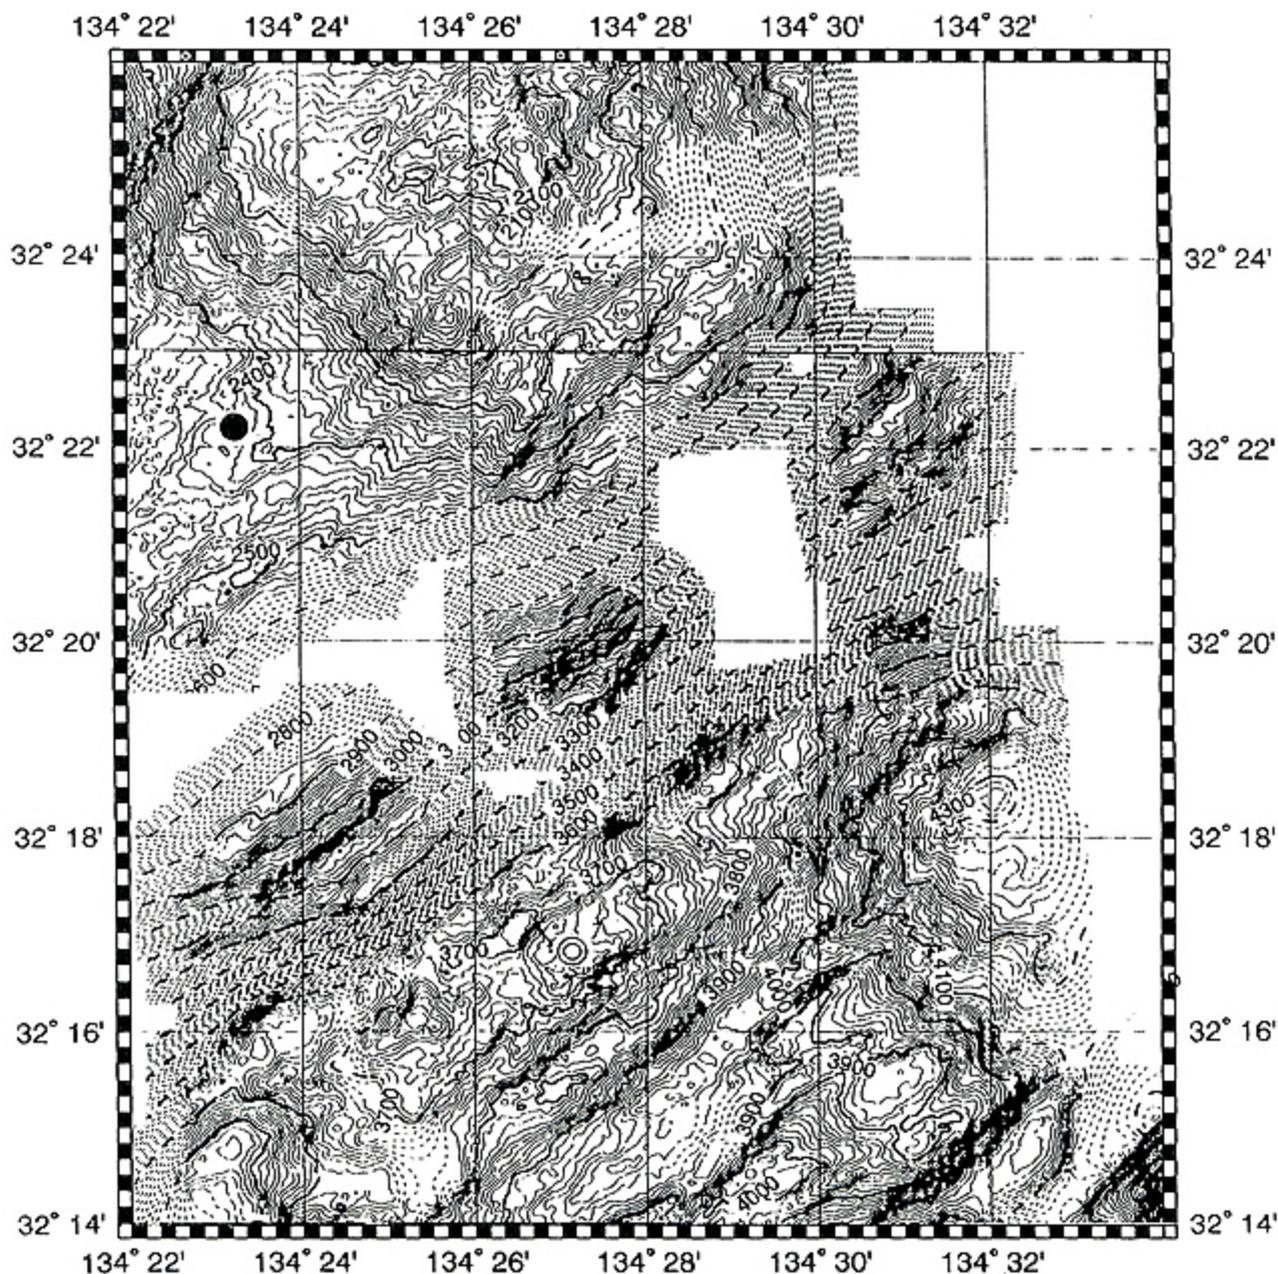
図 16 第一南室戸海丘西側における自己浮上型海底地震計および係留系配置位置。●：係留系，◎：自己浮上式海底地震計

Fig. 16 Positions of pop-up ocean bottom seismometer and mooring system deployed at the west of Daiiti-Minami-Muroto Knoll. ●: Mooring system, ◎: Pop-up ocean bottom seismometer.

本調査航海では、JAMSTEC型デジタル海底地震計を高知県室戸岬南方の先端観測点設置予定地点付近の測点ST-1 (32°16.854'N, 134°27.211'E, 水深3,660m, 測地系 Tokyo datum : 図16) に、4月5日に設置し、同8日に回収した。

1台(海底上約17m, 深度約2,371m)を含む, 全長140mの係留系を設置(図16)し, 同8日に回収した。今回の目的は, 先端観測点における底層流や水温等, 基本的環境データを取得することにあつた。約3.5日間の係留期間を通して, 良好なデータが得られた。
