高知県室戸岬沖深海曳航調査速報 (K96-03-MRT)

高知県室戸岬沖に「海底地震総合観測システム」を構築するに当たって、1996年4月3日から4月11日にかけて高知県室戸岬沖深海曳航調査(K96-03-MRT)を実施した。「ケーブル型海底観測ステーション」のケーブル敷設予定ルートのシービーム地形調査を行うと共に、室戸市三津の高知県深層水研究所沖合で、4,000m級ディープ・トウカメラによる地形・地質等の調査を行った。先端観測点近傍の自然地震および深海の環境計測のため、先端観測点にデジタル地震計(OBS)1台と、流向流速計とCTDからなる係留系1基を設置し、先端観測点設置予定位置の周辺の自然地震観測および深海環境計測も併せて実施した。

Preliminary Report of Deep Tow Survey off Muroto Peninsula (K96-03-MRT)

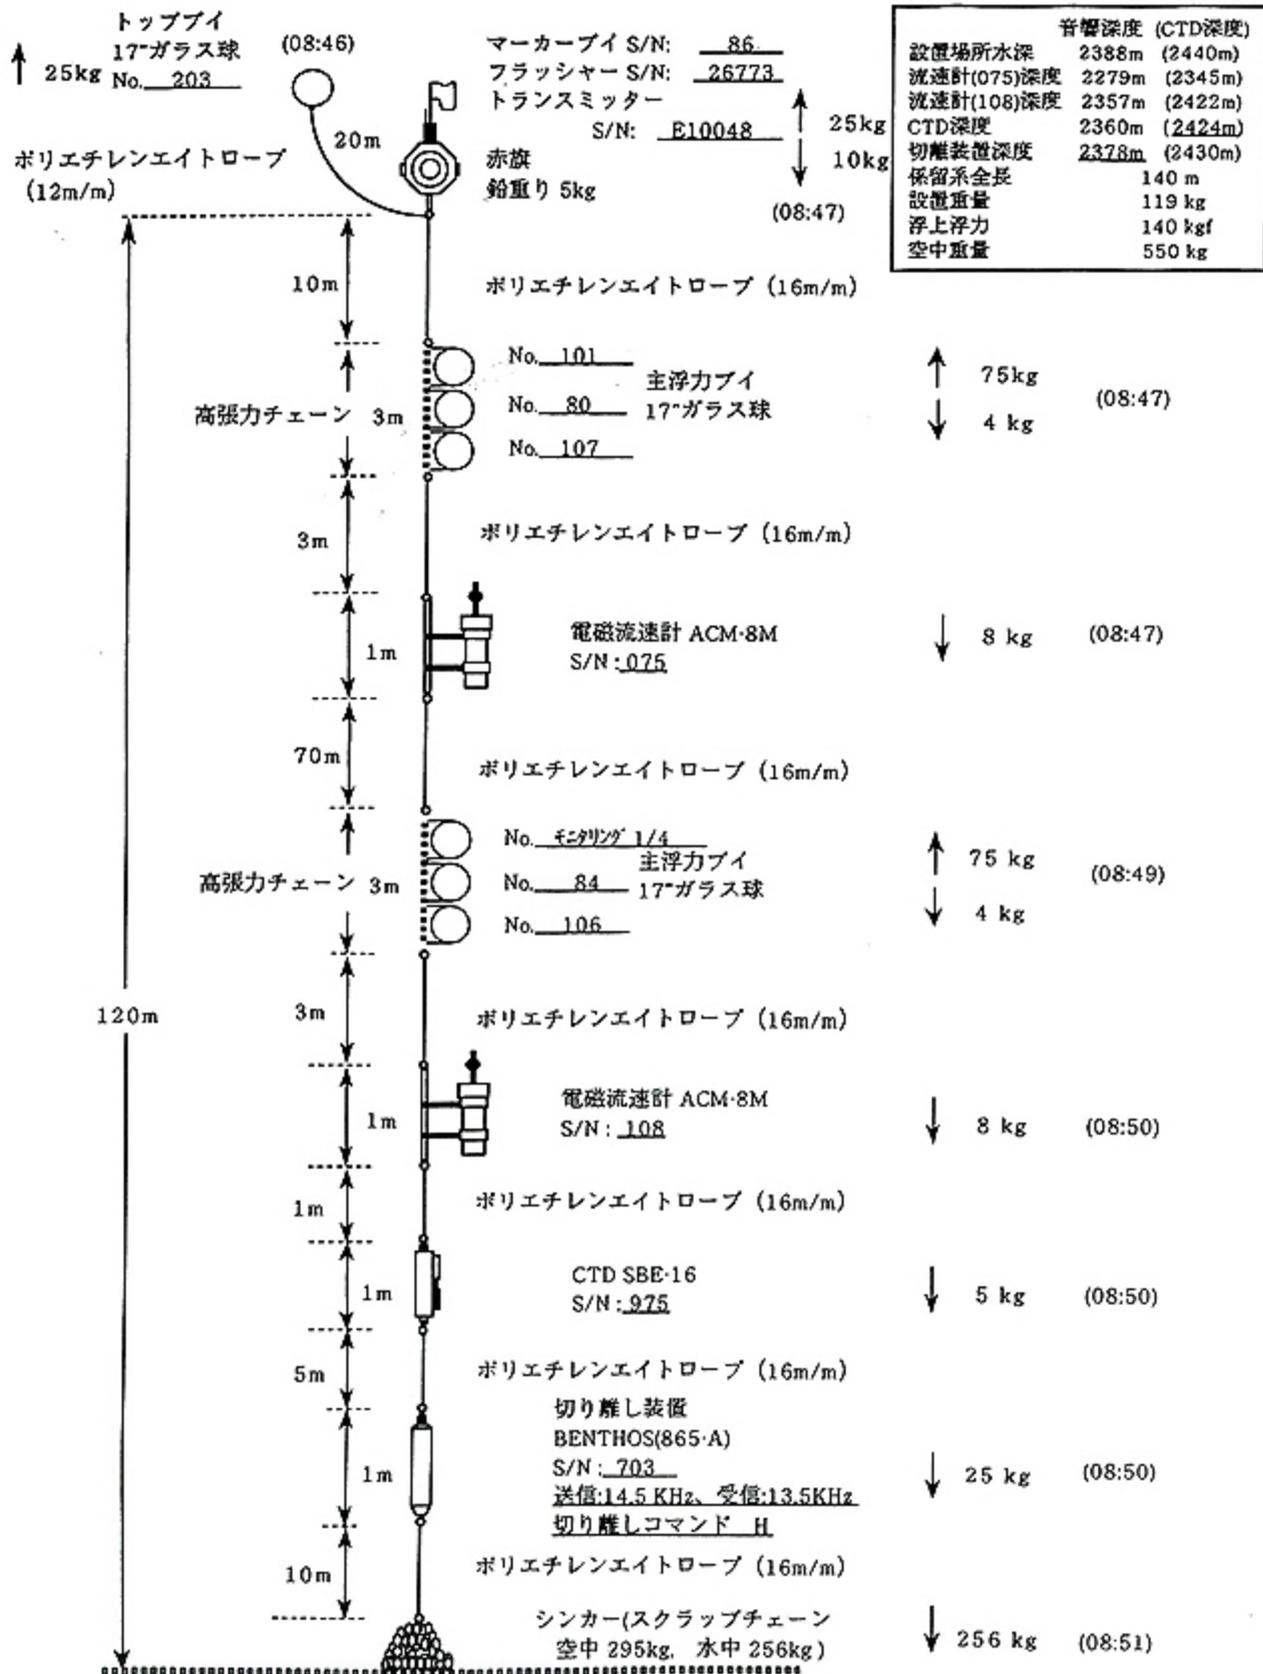
図 17 係留系構成図

Fig. 17 A schematic illustration of mooring system.

係留系はシンカーと各層の観測機器, 切り離し用トランスポンダーおよび浮力体から構成される(図17)。観測機器は, メモリーバック式電磁流速計2台〔アレック電子(株): ACM-8 M S/No. 075, S/No. 108〕およびCTDプロファイラー1台(Sea Bird製; SBE16 S/No. 957)を使用した。

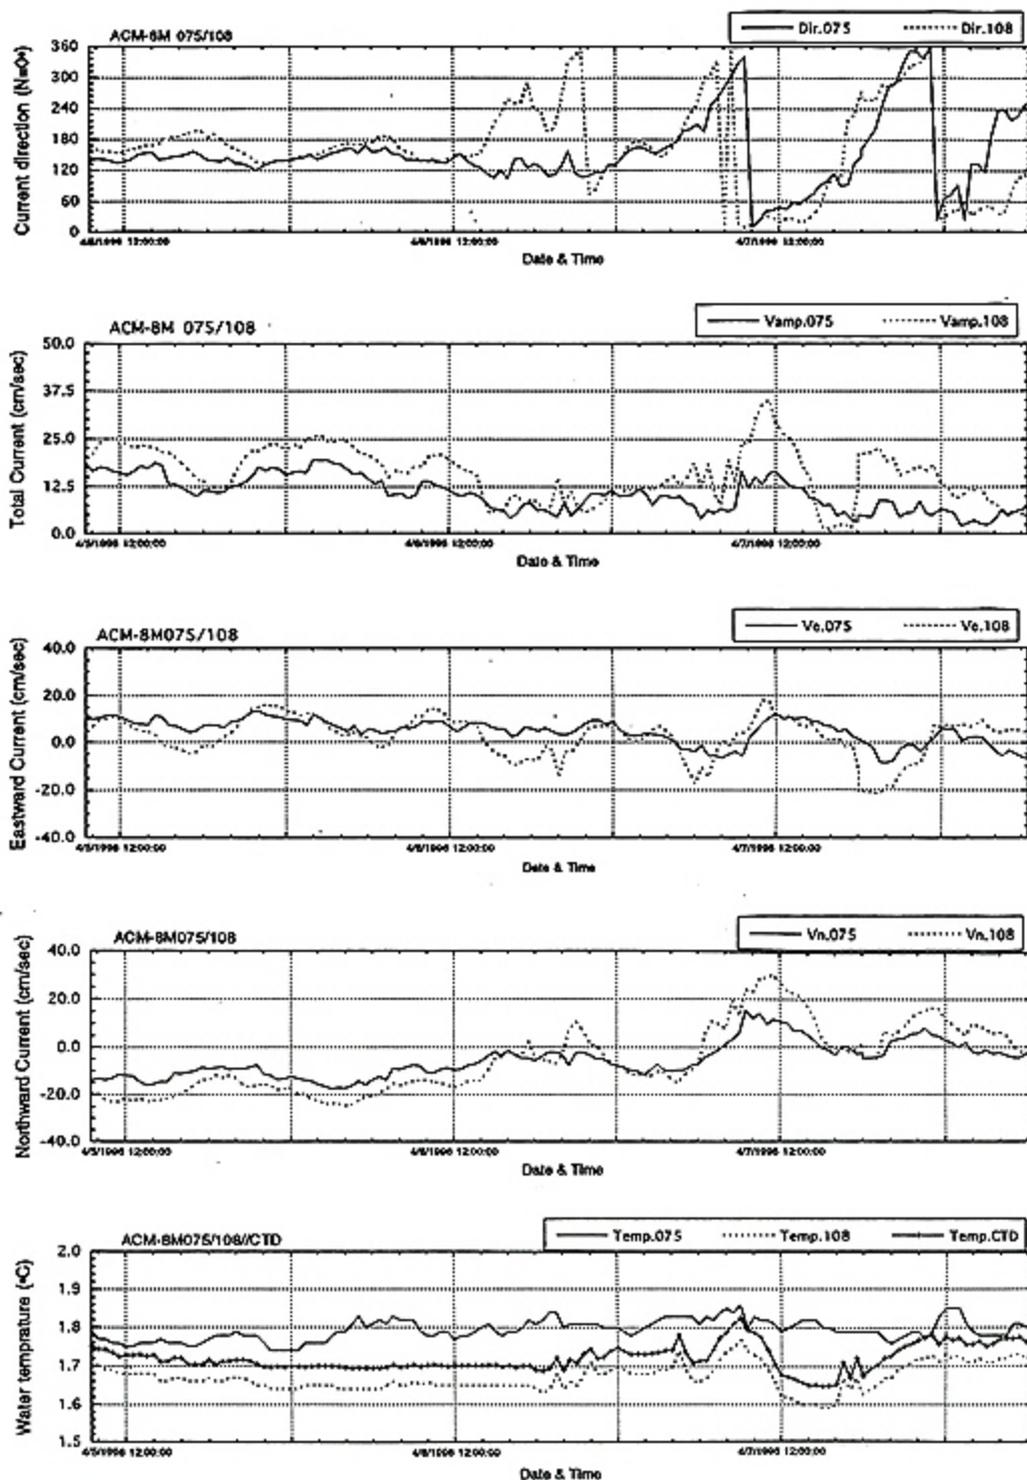
図 18 第一南室戸海丘西側平坦面上の流向・流速および水温の時間変動

Fig. 18 Time series of current direction, current velocity and water temperature over the sea bed at the west off of Daiiti-Minami-Muroto Knoll. Dir. 075 : current direction at 100m above the ocean floor, Dir. 108 : current direction at 20m above the ocean floor, Vamp.075 : current amplitude at 100m above the ocean floor, Vamp. 10 : current amplitude at 20m above the ocean floor, Ve.075 : eastward current at 100m above the ocean floor, Ve. 108 : eastward current at 20m above the ocean floor, Vn. 075 : northward current at 100m above the ocean floor, Vn. 108 : northward current at 20m above the ocean floor, Temp. 075 : water temperature at 100m above the ocean floor, Temp. 108 : water temperature at 20m above the ocean floor, Temp. CTD : water temperature at 15m above the ocean floor.

図18に示すように, 流速の変動は観測期間を通じて, 下層が5~35cm/s, 上層が10~20cm/sであつた。上下層ともに共通する傾向として, 観測期間の前半は南南東~南東方向のほぼ一定した向きの流れが卓越し, 一方, 期間後半には流向の連続的な変化が認められ, それにともない西~北向きの流れの成分が現れている。ベクトル分布図や進行ベクトルを見ると, 期間前半は南東~南南西の流れが周期的に変動している。その後, 観測終了までの40時間では北向きの流れが強まり, 前半とは大きく異なる傾向を示す。

ターンはほぼ同じであり, 設置後から4月6日の18:00頃までの水温は, 変動が非常に小さく, 約1.7℃前後で安定している。同日18:00以降は, 最大0.2℃の水温変動が断続的に発生している。これは, それまで150°~180°方向に安定していた流向に変化が生じ, 約十数時間周期で0°方向から時計周りに流向が変化したこととの関連性が考えられる。これに対して, 下層と同様な流向の変動が測定された上層流速計による水温は, 流向の変動に関係なく約1.8℃付近で安定している。上層および下層での水温変化と流向変動の関係の違いは, 上層がほぼ同一水温層の流向の変化を捉えたもので, 下層は, 流向の変化によって, 海底地形に影響された等水温面の擾乱が発生したことが考えられる。

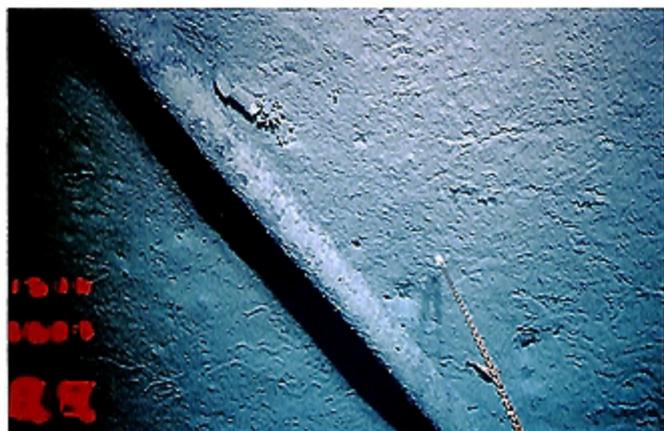
写真 1 高知県深層水研究所：深層水管
Photo 1 Suction pipe of Kochi Prefecture Deep Seawater Laboratory. The photo was taken at 15:16.

ケーブルルートよりも 300m 南で、ルートに平行な測線、DT-2C はケーブルルートに沿う海底谷のほぼ中軸を通る測線、DT-3C は水深 200m 付近から DT-2C の終点につながる測線であった。DT-3C の最も陸寄り (水深約 286m 付近) では、深層水の研究施設からのびている深層水管が観察された。

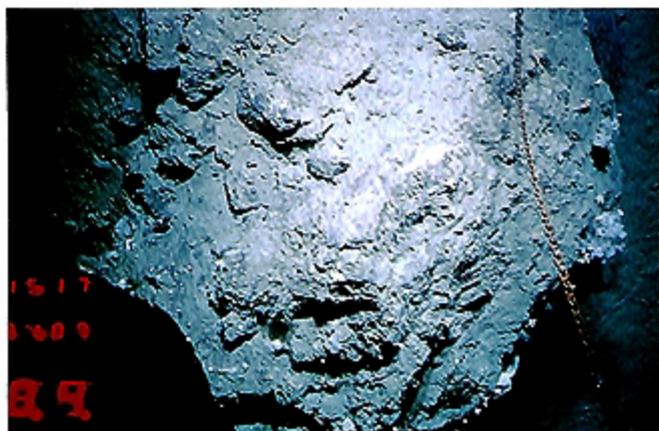
写真 2 巨大礫
Photo 2 Large gravels. The photo was taken at 15:17.

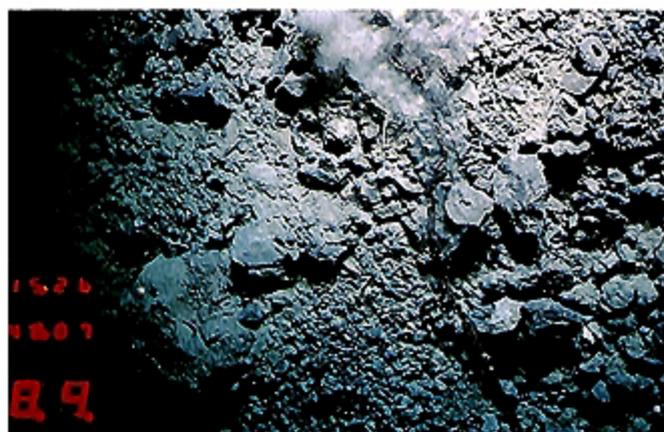
写真 3 角礫
Photo 3 Rubbles observed on the sea floor. The photo was taken at 15:26.

測線 DT-3 C (図 14) で行ったドレッジでは、比較的新鮮な破断面を持つ角礫が採取された。これらは淘汰は良くなく、大きさは最大で 6 cm 程度。これらの中には黒色～暗灰色を呈する火成岩や、礫岩が含まれていた。礫岩に含まれる礫はよく円磨されたものが多い。カメラの観察によると、角礫は海底表面に泥質堆積物に覆われることなく露出していた。その分布範囲は狭く、幅 1~2 m、長さ数 m 程度の帯状の範囲と見積もられ、その範囲だけが特に露出しているように見えた。カメラの画像では boulder サイズの礫も認められたが、ドレッジでは採取されなかった。同時に採取された泥質の堆積物や生物の観察とカメラ画像の観察によると、堆積物の表層にはゴカイの仲間やエビ、ナマコ、クモヒトデ、ウニ、貝類等が高密度に生息しており、生物擾乱が発達していることがわかる。

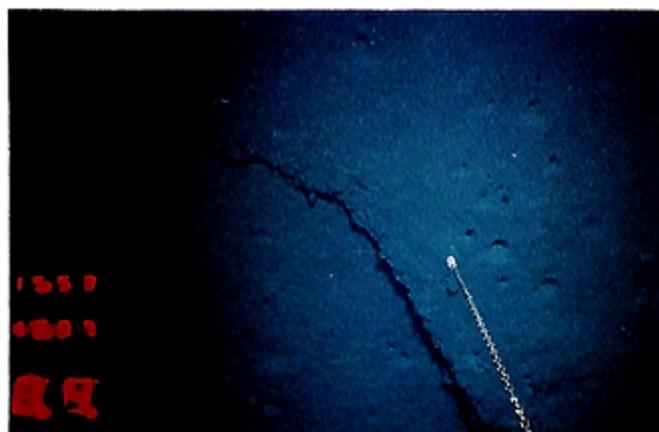
写真 4 断差
Photo 4 Dipping ramp. The photo was taken at 15:53.

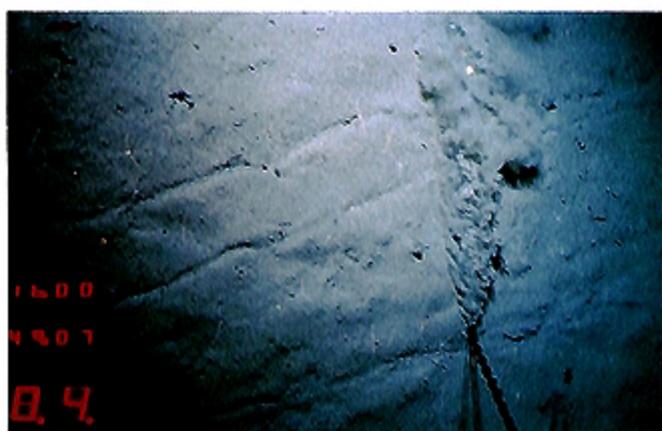
写真 5 堆積物下の割れ目
Photo 5 Fissure under the sediments. The photo was taken at 16:00.

海底谷の斜面では基盤岩の崩落 (海底地滑り) に伴って、表面の堆積物が流れ落ちたような痕跡も観察された (DT-3 C (図 14) 終了点付近の円弧状の割れ目と堆積物表面のスジ)。ルートマップを見ると測線 DT-2 C (図 13) の断面に見られる露岩の高まりは、北側の尾根地形の南斜面であり、DT-1 C (図 12) に見られる高まりは、
