平成 19 年度深海調査研究  
「かいこう 7000II」  
調査潜航KR07-08  
クルーズレポート

平成 19 年 7 月

1. 航海番号／レグ名／使用船舶：KR07-08 かいれい
2. 研究課題名 長期にわたる海底広帯域地震・電磁気観測による地球深部イメージング  
提案者／所属機関／課題受付番号：浜野洋三（海洋研究開発機構）
3. 首席研究者／所属機関：浜野洋三（海洋研究開発機構）
4. 乗船研究者：浜野洋三、藤浩明、後藤忠徳、長尾大道、丸谷良博
5. 調査海域：北西太平洋海盆
6. 実施期間：平成19年6月10日（日）～平成19年6月18日（日）

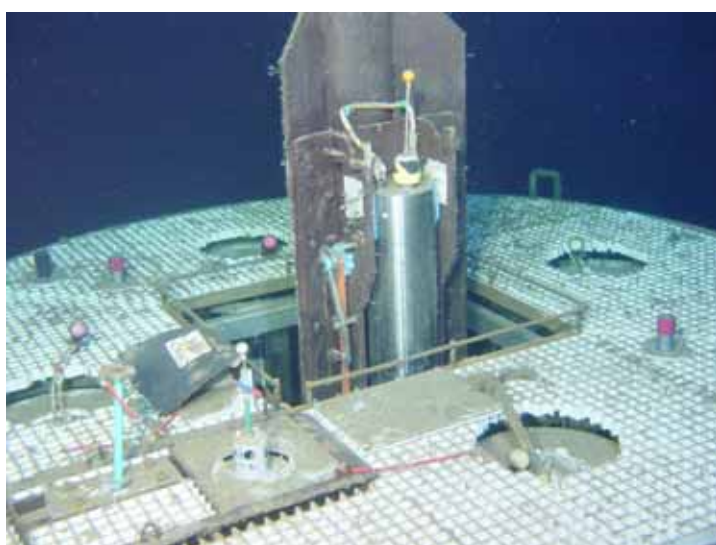
図2 プラットフォームの上面と GBox を示す。

かなゴミなどを付着しているが、腐食は認められない。引き上げ用のロープについては、設置の時点のまま保存され、ロープを止めるビニールテープも壁に付着しており、ロープを引っ張って引き上げることに支障は無さそうである(図2参照)。G-Boxの水中重量が42kgと、かいこう7000IIの把持力を越えるため、浮力用のブイを取り付けなければならないが、その目的にもこのロープは使用可能である。

ラットホームに対しても、腐食対策が十分であったかどうかを調査する。プラットフォーム上にはG-Boxを中心として90°置きに、四本の海水電池中心電極が配置されている(図2参照)。これらの電極は、図4-1-9のように中心の電極棒が腐食のために痩せ細っていて、まわりの孔との間に隙間がみえるものと、隙間が見えないものの二つに大別できる。電極によって腐食の程度に差があるようである。プラットフォームの下の側面から見ても、中心電極の腐食の程度が異なることが分かる。またフレームについては、かなりの錆と腐食が見られる。

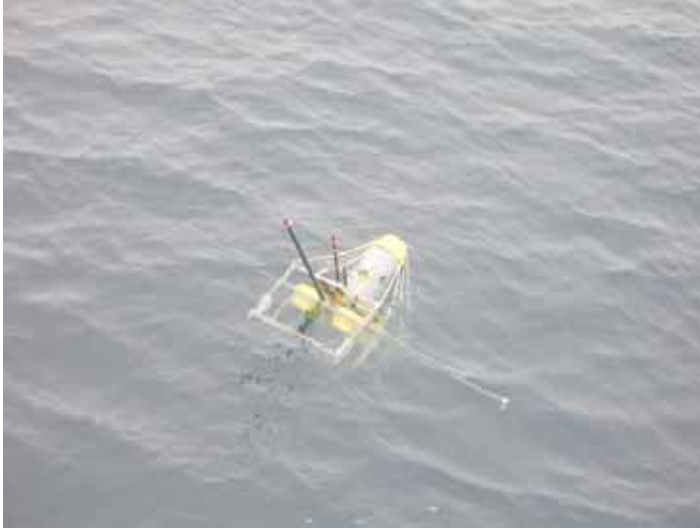
図4 海面に浮上した直後の長期電磁気観測装置。

朝に開始された。本装置に切り離し信号を送り、離底確認後は、調査指揮室に移り、「かいいい」の音響航法装置（SSBL）に研究者側で持ち込んだ日油技研製の船上装置を接続して SFEMS4 の浮上を追尾した。SFEMS4 は、5600m 余を 3 時間 2 分かけて上昇し、07:02 LST に「かいいい」からの距離 242m の海面に浮上した（図 3 参照）。浮上と同時に、SFEMS4 に装備した大洋無線ビーコン（符号 JS174、製造番号 3361231）の発信も確認できた。これまでの回収実績と比較すると、海面到達が結局 22 分も遅れた。海面での浮上姿勢を見ると（図 3）、姿勢自体には特に問題は無いが、オーバーハウザー・センサーを支えている塩ビの筒に孔が開き破損していた。揚収後確認した所、塩ビ筒内に納めた 10 インチ補助浮力球の破裂が見つかった。また、補助球破裂によるものと思われる電極の破損も確認された。

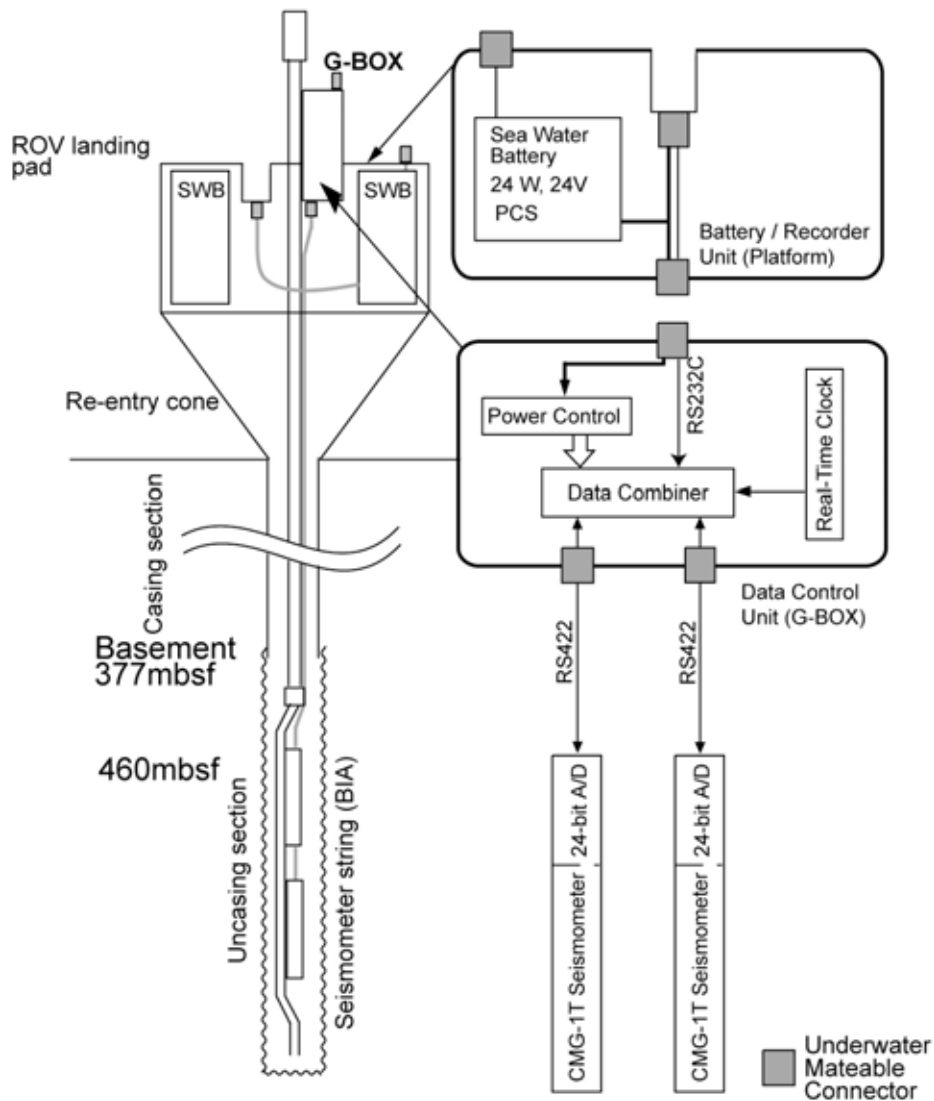
図4-1-1 WP-2孔内地震観測システムの概要

北西太平洋海盆WP-2孔内地震観測点（図4-1-1、位置は41° 04.77' N 159° 57.80' E）に設置されたG-Box（データ制御ユニット）と海水電池の観察調査を行った。潜航調査#394の潜航記録及び潜航ログをそれぞれ表4-1-1及び表4-1-2に示す。

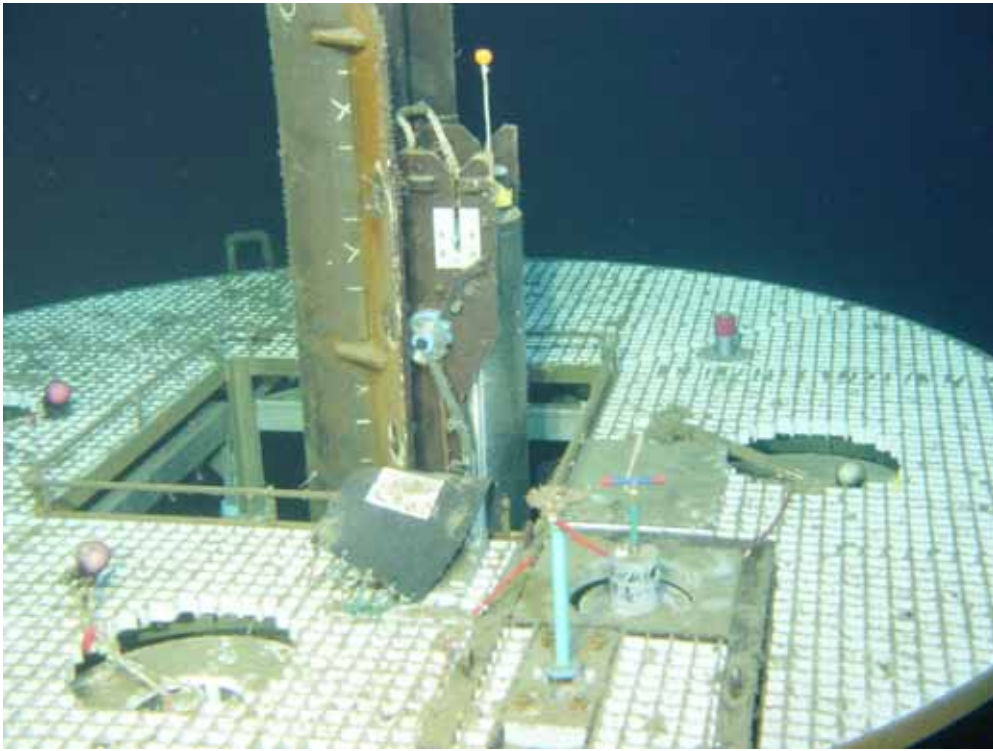
プラットフォーム上にはG-Boxを中心として90°置きに、四本の海水電池中心電極が配置されている(図4-1-7及び8)。これらの電極は、図4-1-9のように中心の電極棒が腐食のために痩せ細っていて、まわりの孔との間に隙間がみえるものと、隙間が見えないものの二つに大別できる。電極によって腐食の程度に差があるようである。プラットフォームの下の側面から見ても(図4-1-10～12)、中心電極の腐食の程度が異なることが分かる。図4-1-11は比較的腐食が少ないが、図4-1-12は腐食が進んでいるようである。

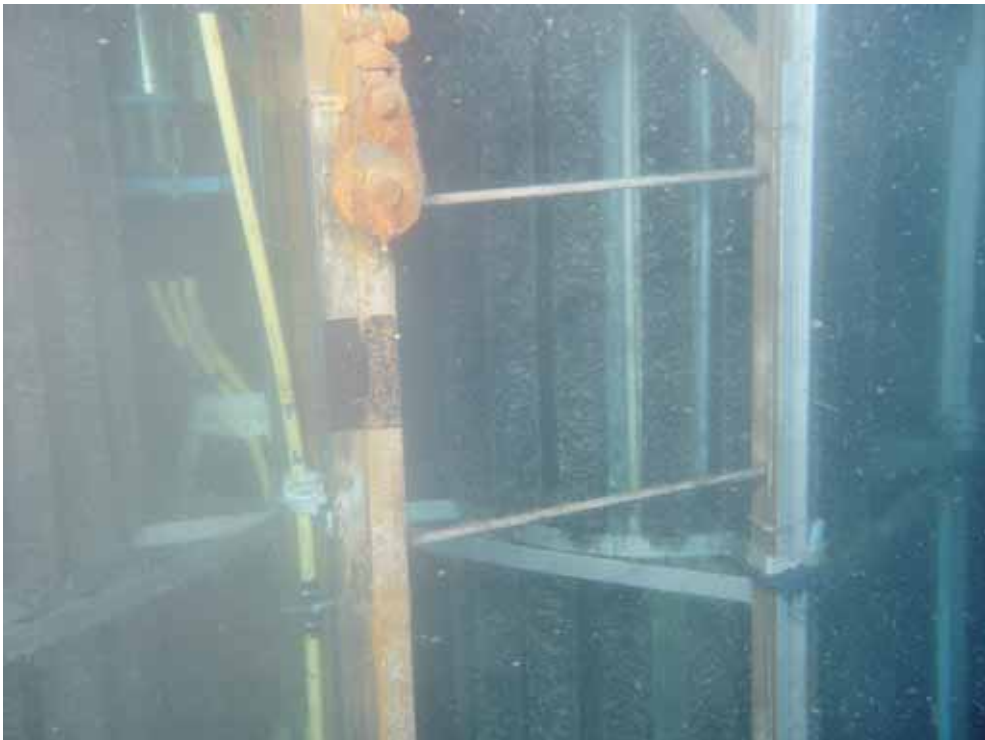
图 4-1-13

またフレームについては、かなりの錆と腐食が見られる(図4-1-13参照)。

孔内地震観測システムについては、十分な観察を行うことができた。G-Box に関しては、本体もシステムもそれほど腐食、劣化などは見られず、水中重量の問題をクリア出来れば、かいこう7000II による回収は十分可能と考えられる。海水電池については、現状でかなり電極の腐食が進んでいるが、2年前の観測結果と比較すると、この2年間の腐食の進行はそれほどではない、と言う事ができる。

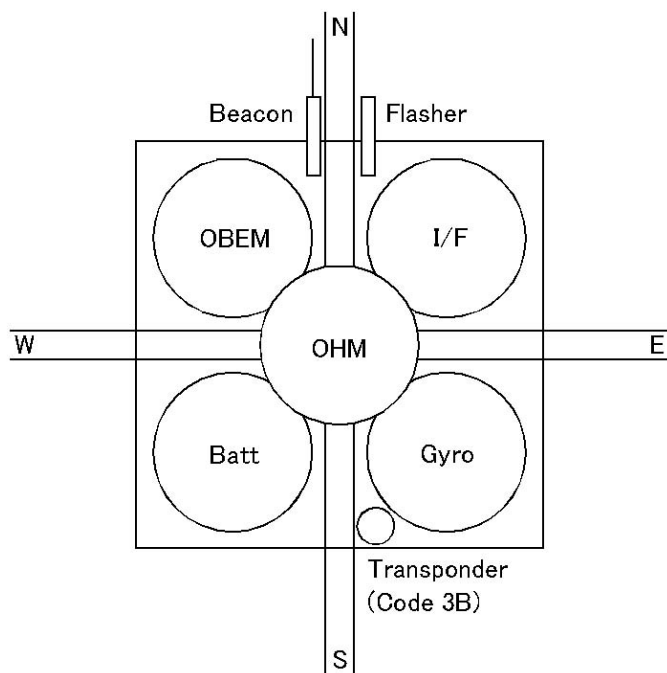
図 4-2-1. ガラス球等配置図 (上方から見て)。OHM: オーバーハウザー型全磁力絶対計用、OBEM: フラックスゲート型 3 成分磁力計・電位差計・傾斜計用、Gyro: 方位ジャイロ及びトランスミッター用、I/F: インターフェース用、Batt: リチウム (Li) 電池用。電極用 PP パイプ (N,S,E,W)。トランスポンダー、ビーコン、フラッシャーの取り付け位置も示した。

本航海で敷設した海底電磁気観測ステーション 1 号機（以下 ST1 と略）は、オーバーハウザー型スカラー全磁力絶対計 (OHM)、電磁場 5 成分変化計 (OBEM)・傾斜水平 2 成分計・方位ジャイロなどを搭載している（表 4-2-1、図 4-2-1）。OHM はインターフェース (I/F) からの信号により、全磁力値を磁力計本体内部メモリー (8MB) に記録する。OBEM は、今回は I/F とは接続をせず、OBEM の内部メモリー (SRAM カード 4MB) に磁場 3 成分・水平電場 2 成分・傾斜 2 成分・回路温度を記録する。ジャイロは I/F とは接続できないが、ジャイロに搭載したタイマーにより設定時刻になると方位測定を 1 度だけ実施し、ジャイロ内部メモリーに記録する。従って OHM、OBEM、ジャイロの 3 つのメモリーにそれぞれの値が記録されることになる。これらの測器間の時刻は I/F で同期がなされていないため、注意が必要である。

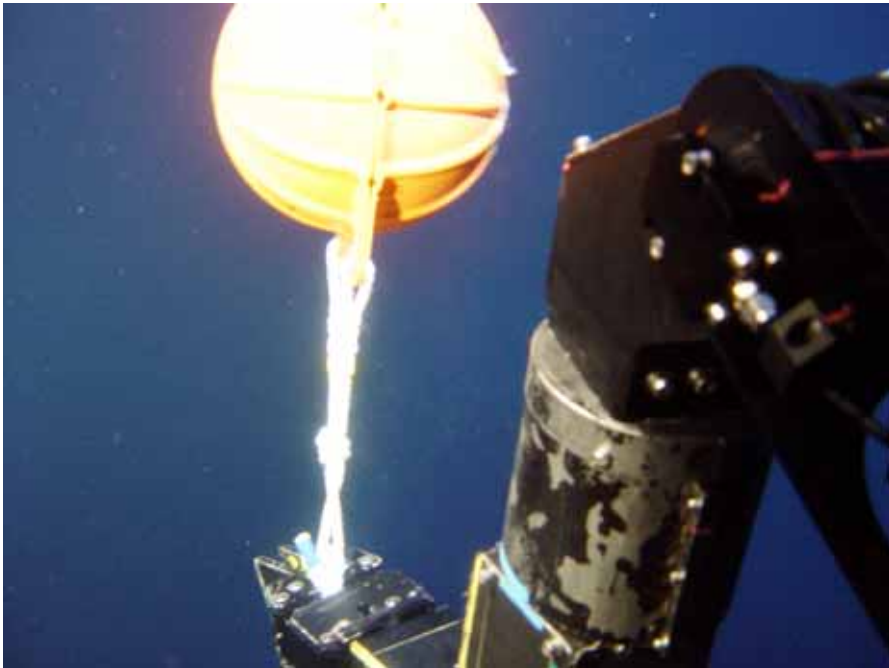
図 4-2-8 係留系の最上部のガラス球とST1 運搬のためのビークルのアームによる捕捉位置を示す

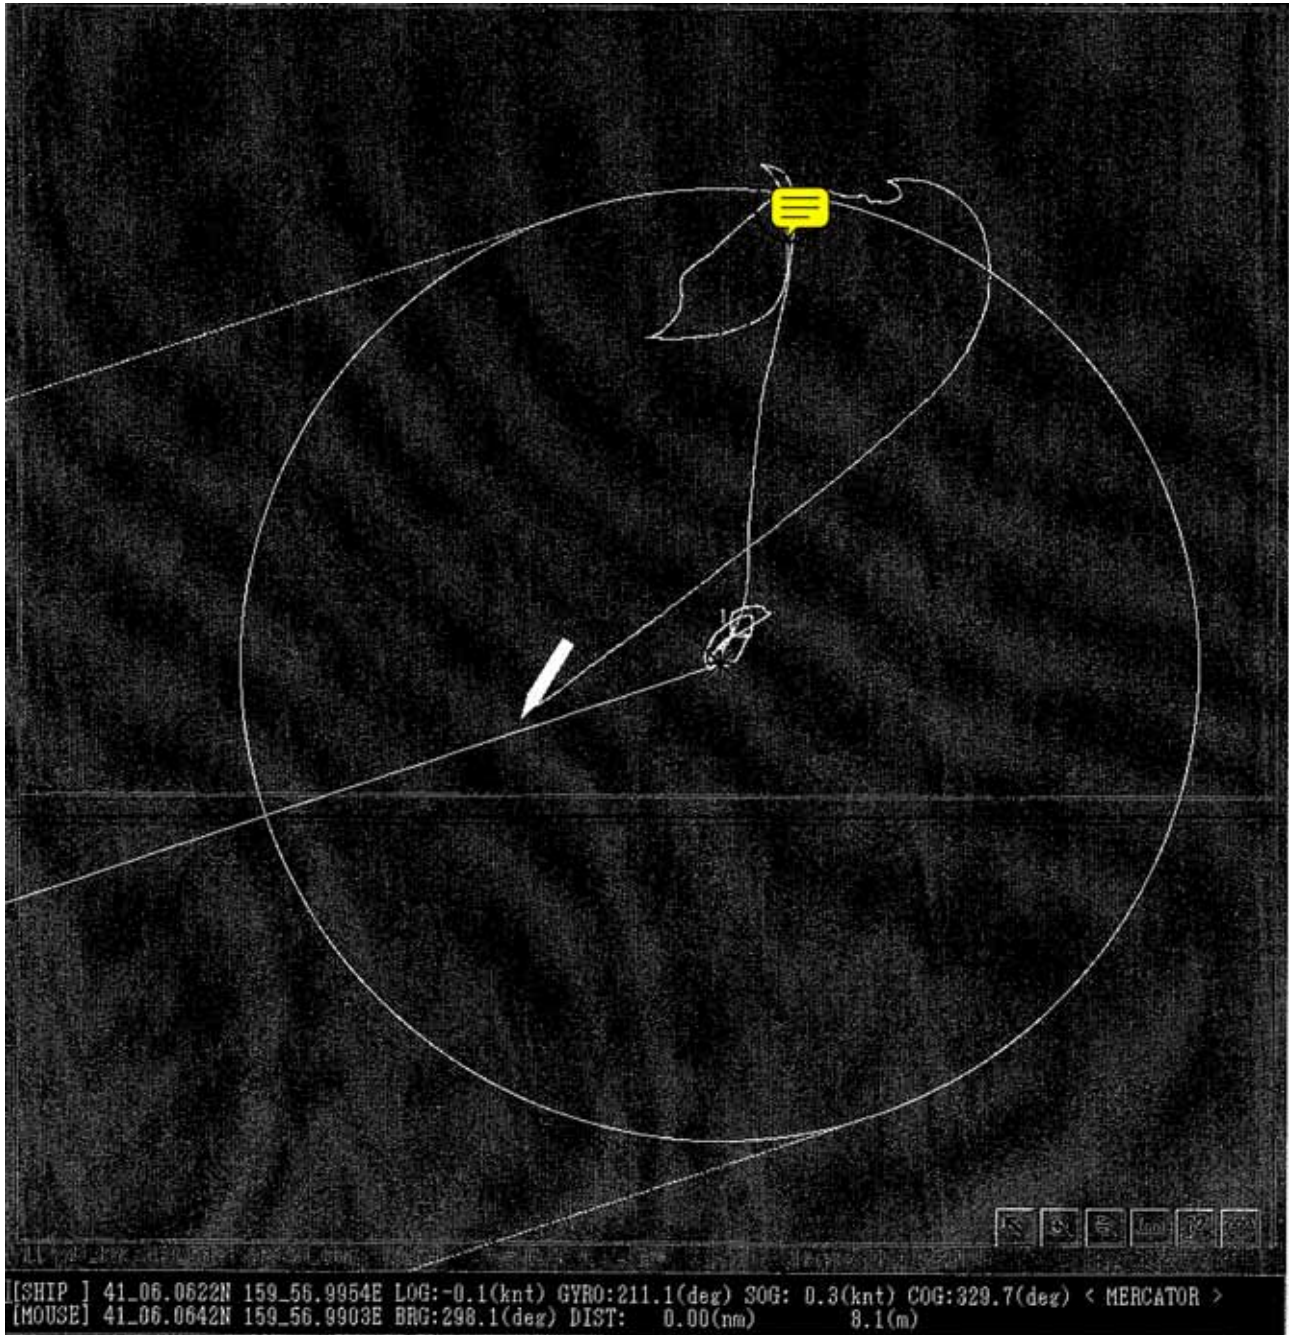
図 4-3-2. SFEMS4 の浮上位置（黄色の吹きだし）。

結局、SFEMS4 は、5600m 余を 3 時間 2 分かけて上昇し、07:02 LST に「か  
いれい」からの距離 242m の海面に浮上した（図4-3-2図 参照）。浮上と同時に、  
SFEMS4 に装備した大洋無線ビーコン（符号 JS174、製造番号 3361231）の発  
信も確認できた。今回は近距離に浮上させられたので視界不良の影響を受けな  
かったが、何らかの事情により回収船から離れた地点に浮上する事態を想定す  
ると、「かいれい」の方向探知性能は迅速な機器揚収の為の重要な要因の一つで  
ある。にも関わらず、今回は切離し後に「かいれい」の方探システムが取り外  
されている事が判明し、浮上中に慌てて GP アンテナと受信機を設置した。好  
天に恵まれていたのが幸いして洋上でのアンテナ取り付け作業も事故無く完了  
できたが、荒天時には取り付け作業自体が不可能になる為、方探システムの事  
前動作確認を今後必ず行う必要がある。

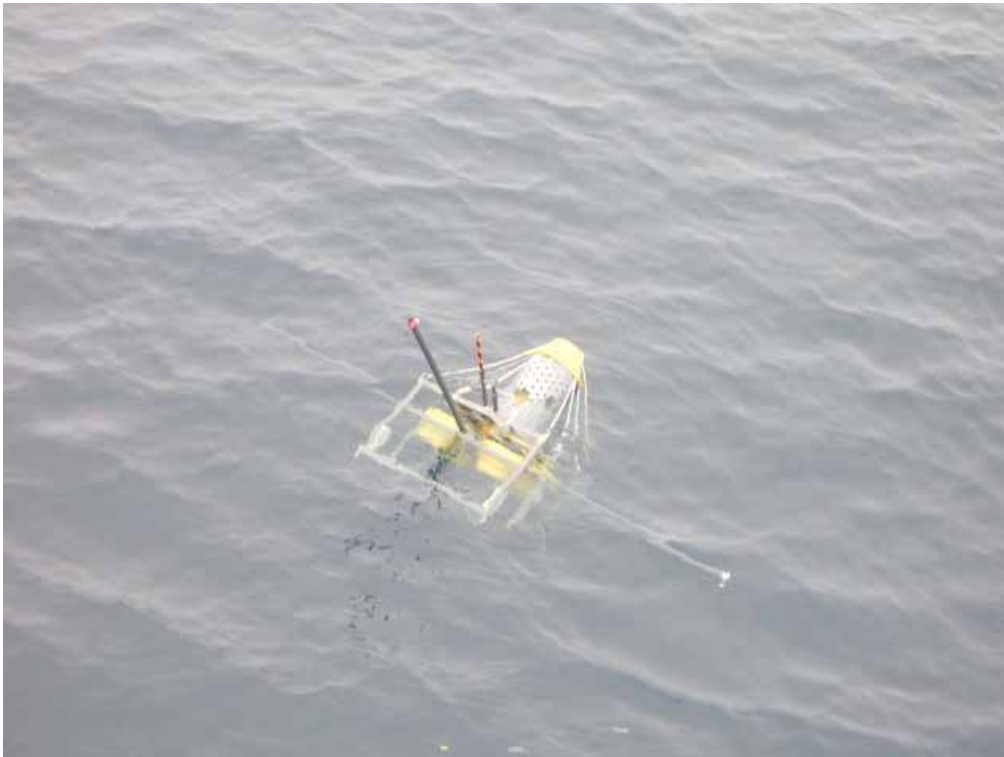
これまでの回収実績と比較すると、海面到達が結局 22 分も遅れた。海面での浮上姿勢を見ると（図4-3-3）、姿勢自体には特に問題は無いが、オーバーハウザー・センサーを支えている塩ビの筒に孔が開き破損していた。揚収後確認した所、塩ビ筒内に納めた 10 インチ補助浮力球の破裂が見つかった。また、補助球破裂によるものと思われる電極の破損（図4-3-4）も確認された。

図4-3-3. 浮上した SFEMS4。浮上姿勢は概ね設計通りだが、オーバーハウザー・センサーを支えている塩ビの筒の側面に、大きな穴が複数開いている事が分かる。

10 インチ補助浮力球の圧壊が他のガラス球に対して損傷を与えていないか、水中ケーブル・主浮力球も含めて調査したが、幸い明らかな損害は見つからなかった。ただし、オーバーハウザー球内のセンサー固定具が、固定板・支柱（どちらも塩ビ製）共に破損していた。これらのプラスチック材の破損も、電極パイプの破断も、補助浮力球圧壊時に発生した強い衝撃波が原因であろう。

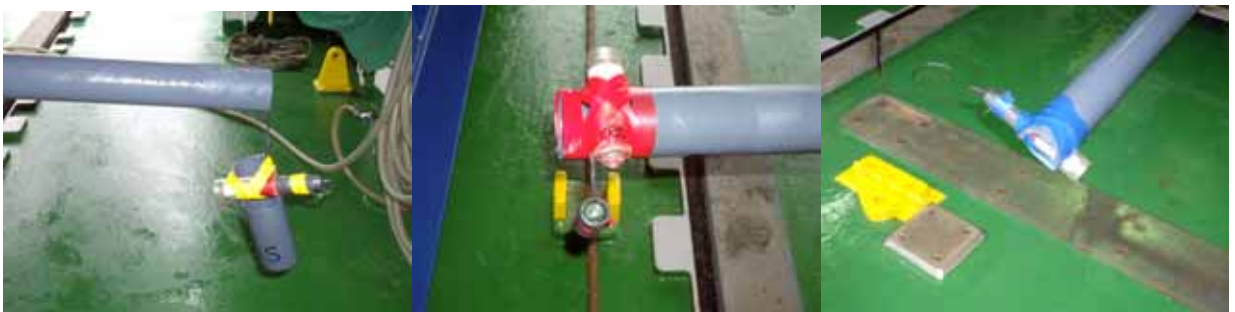
図 4-3-4. 破損した電極。取り付け位置の所で PP パイプが折れてしまっているものの電極と電位線共に無事なもの（左）、電極自体が破壊されパイプ先端が折れてしまっているもの（中）、パイプ先端が折れただけで済んだもの（右）の三つに分類できる。

結局、N 電極と W 電極は破壊されていたが、S 電極・E 電極・G 電極及び全ての電位線は無事であった。PP パイプは、N・E・W 方向の先端が取れ、S 方向は電極取り付け位置でポッキリ折れてしまっていた。オーバーハウザー型全磁力絶対磁力計のセンサーケーブルは、破裂した補助浮力球を収納していた塩ビ筒の中を通っていたので、ケーブルの破断が懸念されたが、幸い明らかな損傷は見つからなかった。SFEMS4 の浮力が 50kg であるとする、10 インチ球

の破裂によりその一割が失われた事になる。これを浮上所要時間に換算すれば、約+18分となりほぼ実時間を説明できる。その為、他のガラス球の破損は無いと考えられるが、N電極とW電極が破壊されていたので、補助球が破裂した時点で少なくとも地電位差測定は不可能になったと推定される。従って、補助球がいつ破裂したかは、データを読み出して検討すれば分かる、と考えられる。この点も含めて、データの読み出しとその処理の詳細を次節に記す。

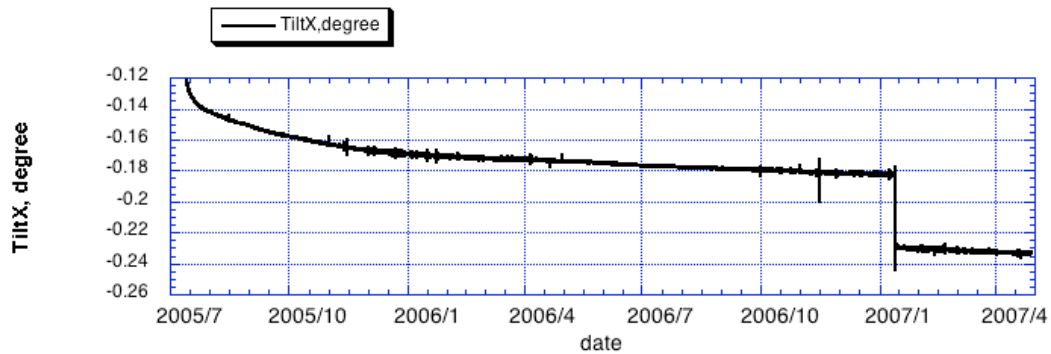
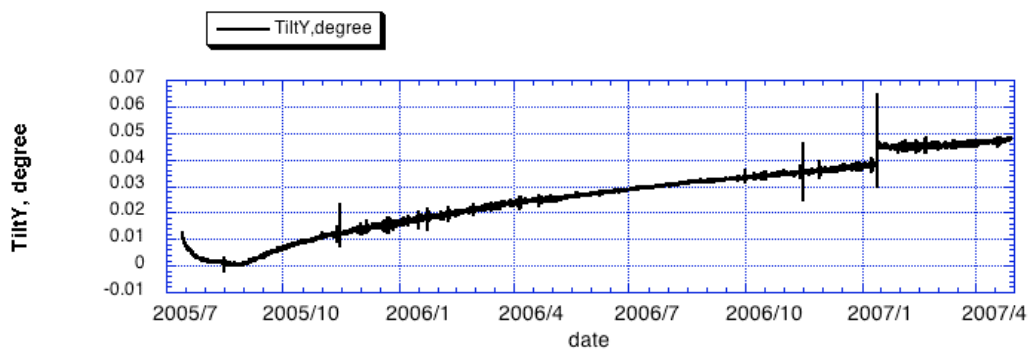
傾斜データでは、2007 年 1 月中旬の大きな変化が目立つ。この傾斜変化は、地磁気 Z 成分にも現れており、海底における SFEMS4 の姿勢が大きく変化した事を示唆する。下船後の調査により、この変化は実は 2007 年 1 月 13 日に起きた M8.1 の千島列島地震（図 4-4-13 参照）によるものである事が判明した。この点については、またデータを挙げてあとで例示する。その他にも、地震活動

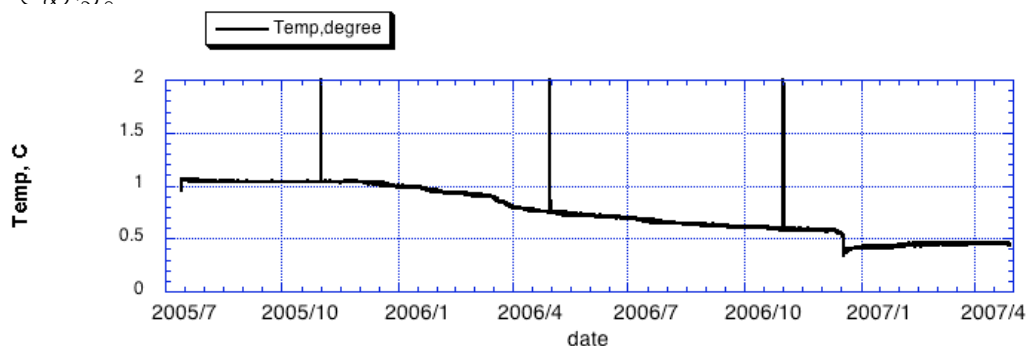
温度データに関しては、三つの大きなスパイク状ノイズが目立つ。これは TRM 測定時に OBEM のフラックスゲート型磁力計を連続運転する事になる為、打消しコイルの励磁により OBEM の電力消費が一時的に上昇し、それに伴って OBEM 球内の温度も上昇する為である。それ以外では、2006 年 12 月中旬にステップ状ノイズが見られる。この異常は、他のどのデータにも見られないので、現段階ではその原因を特定できない。

図4-4-12. OBEM 球内温度 (°C)。

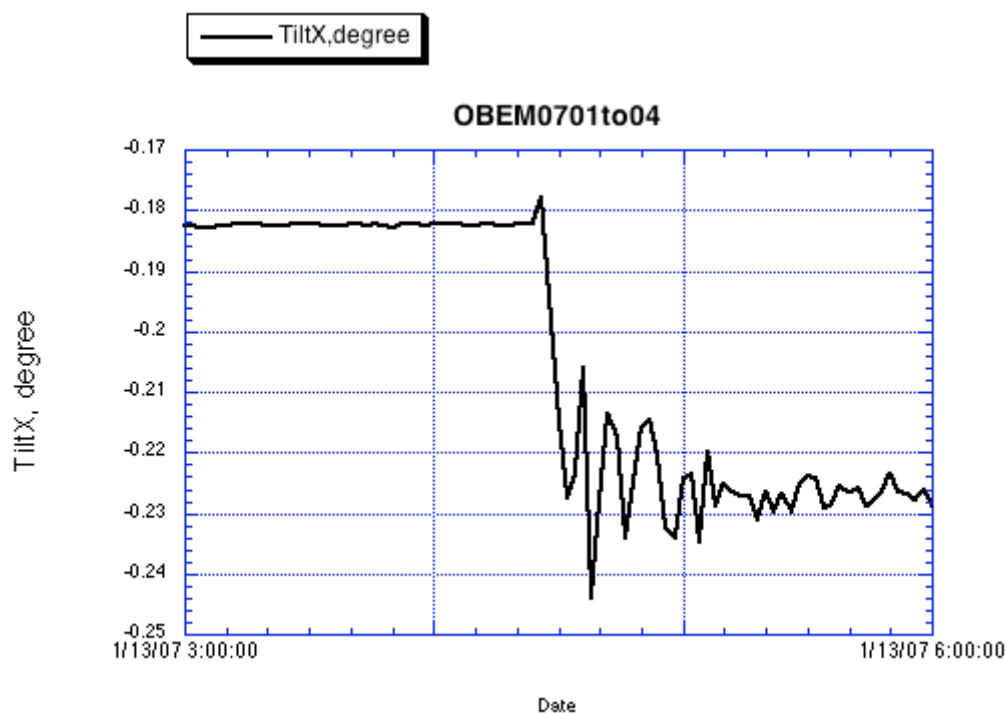
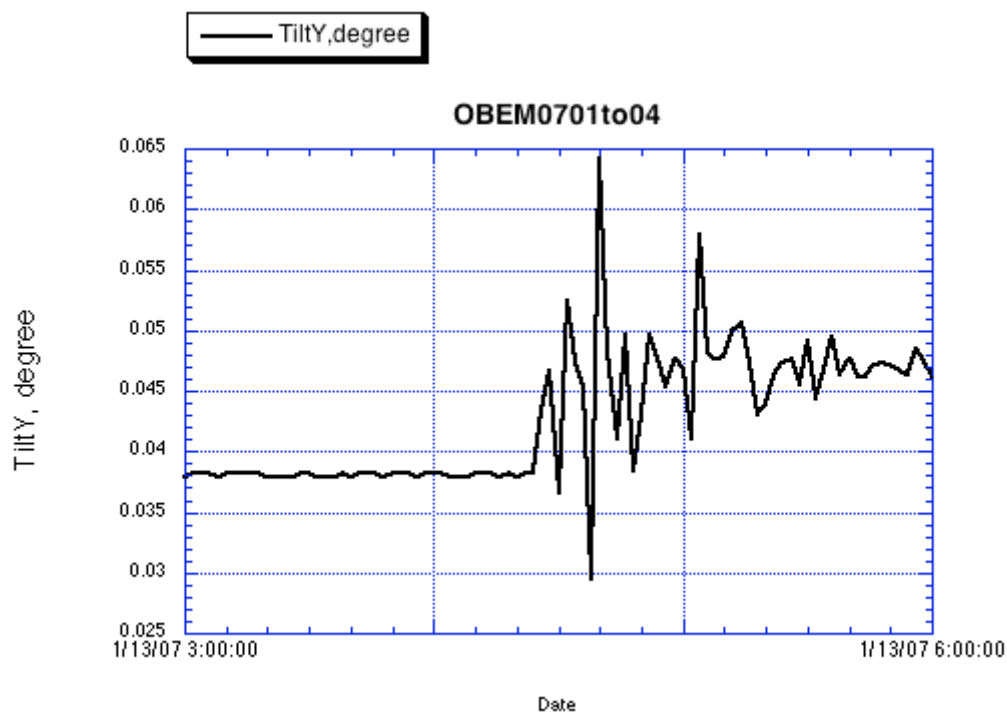
図 4-4-14 と 15 に、千島列島地震の発震時刻近傍の SFEMS4 傾斜データを示す。これらの図から、この地震により SFEMS4 が海底で約一時間に亘って揺れ続けていた事が分かる。ただし、興味深いのはむしろ同じ時間帯の電磁場データである。

図4-4-14. 2007年1月13日(UT)に観測された傾斜 Tx 成分の変化(三時間分)。大きな傾斜変化を示してから、SFEMS4 が約一時間に亘って揺れ続けていた事が見てとれる。

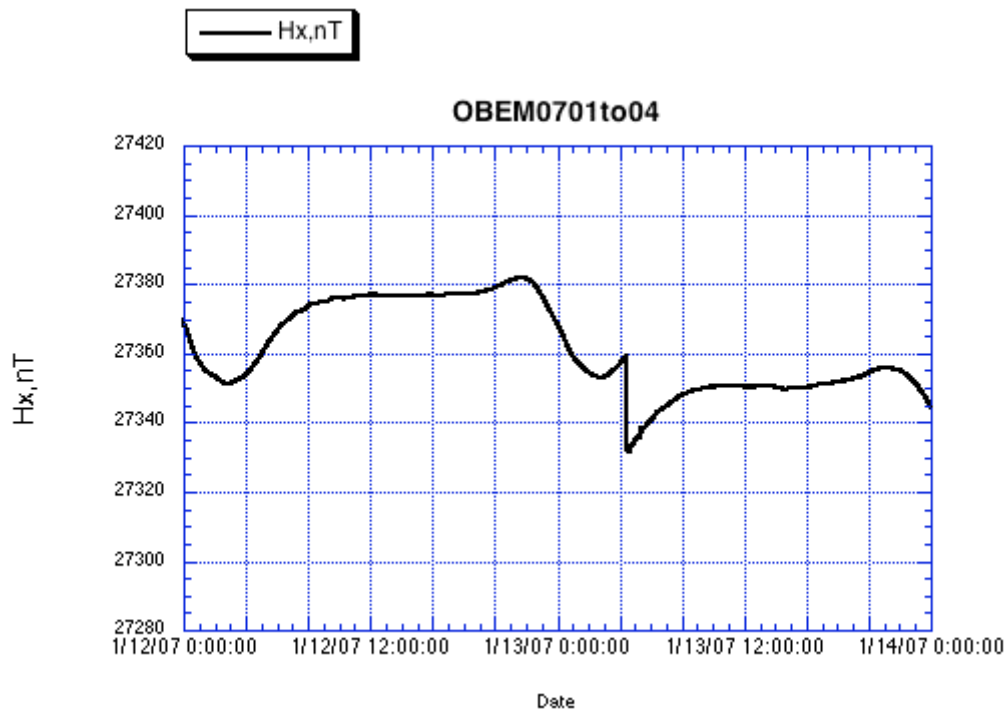
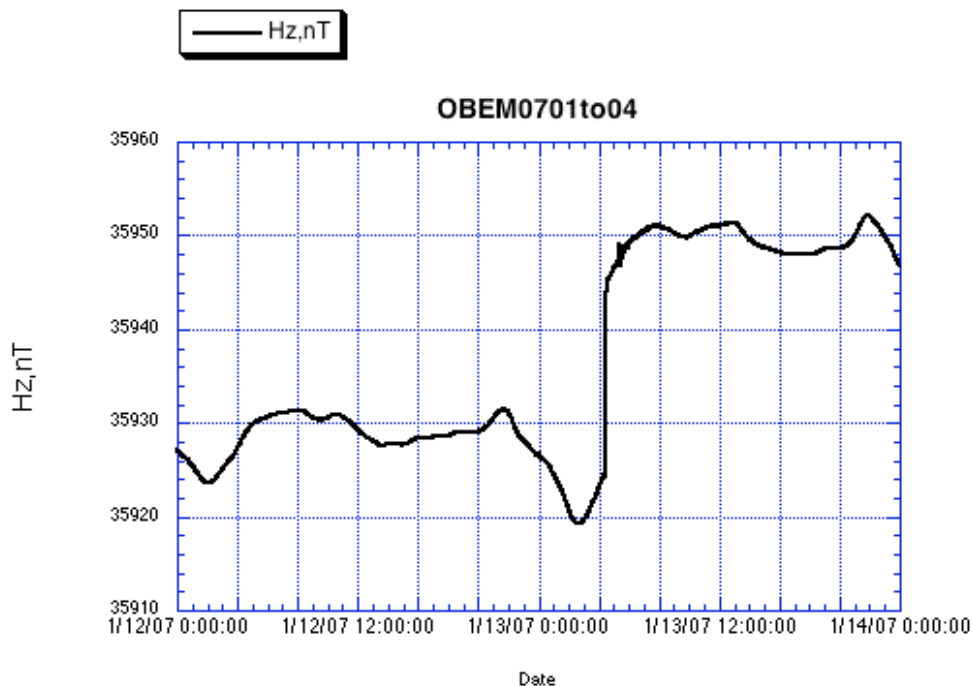
発震時刻以降の電磁場データの内、地電位差データには特に異常は見られない。ところが、地磁気データには発震時刻近傍の大きな変化に加え、地震発生後約一時間経過した時点で、別の顕著な変化が観測された(図4-4-16 と 17 参照)。千島列島地震は津波を伴った事が分かっているので、震央から数百 km 離れた WP-2 点に津波が到達するまで、約三千秒程度かかる。従って、磁場データに地震発生から約一時間後に変化が現れたのは、津波が到来したからだ、と考えれば辻褃が合う。この磁場変化が、①津波到来により SFEMS4 が再び揺れたからなのか、②津波に伴う海水運動により海洋ダイナモ作用が生じた為なのか、どちらであるかは、今後の解析を待たなければ分からない。
