## 潜水機によるガイドラインマーカを用いた再接近について

潜水機による深海調査において、海底の同一地点にビークルを何度か正確に到達させる必要がしばしば起こる。特に、近年海底の特異点に観測機器を設置する定点観測が多く行われるようになり、このような潜水機の運用方法は益々重要性を増して来ている。しかしながら、音響測位精度の限界、有人潜水船の覗き窓あるいはテレビカメラを通しての視界の制約といった問題から、このようなオペレーションは現在のところ極めて困難な状況にある。そこで、我々はガイドラインマーカと呼ぶ海底標識を使用する潜水機の再接近技術を開発し、1988年8月と10月、相模湾内水深1100mの海域で行われた無人探査機「ドルフィン-3K」、有人潜水調査船「しんかい2000」の運用時にその再接近方法の実海域試験を行った。ここでは、その方法を紹介し、試験の結果について報告する。

### On the Point Approach Operation of Underwater Vehicles using "Guideline Marker"

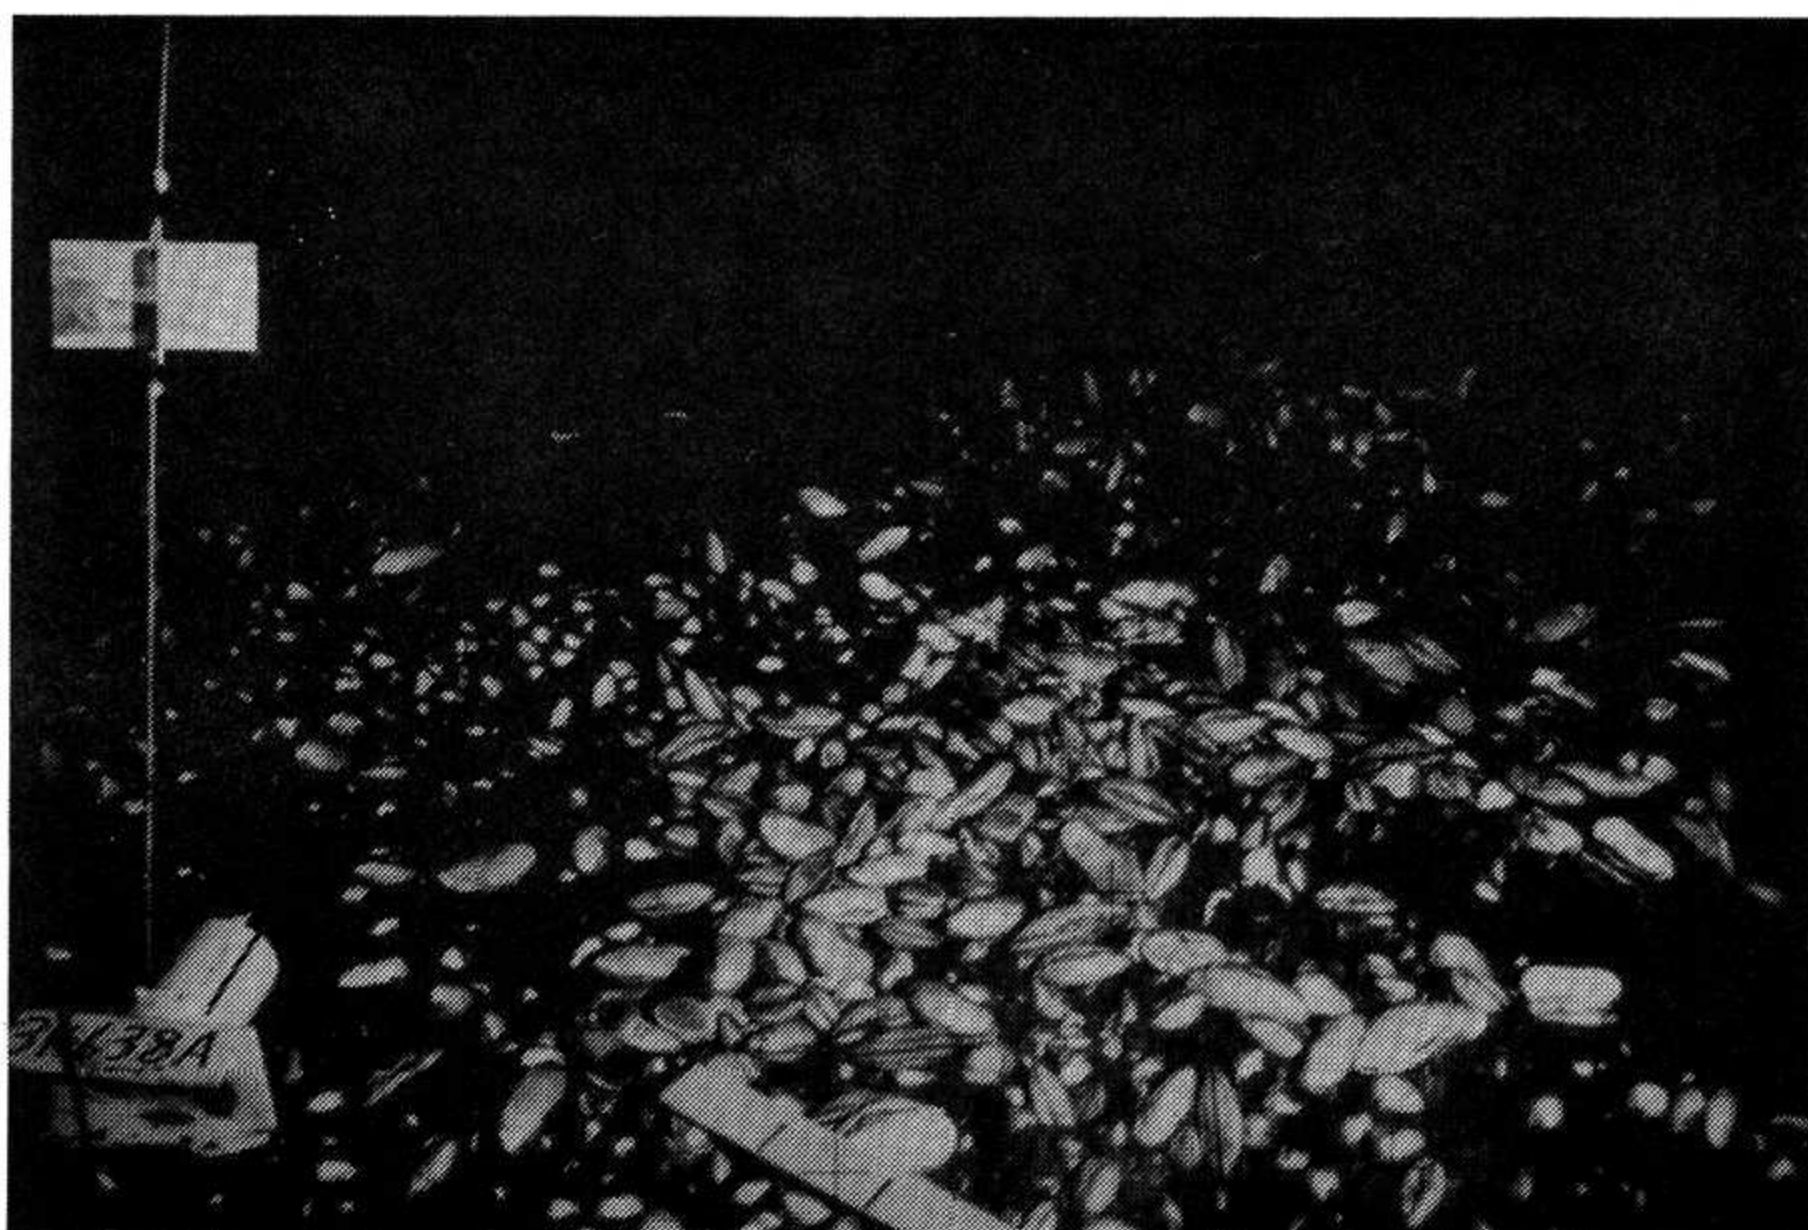
写真5 標識放流されたシロウリガイ  
Photo. 5 *Calyptogena soyoae* marked and released

8月に実施した「ドルフィン-3 K」のNo. 32 DIVEでは目標点としたシロウリガイの群落に到着後、直ちにポイントマーカーを設置した（写真4）。次にビークル後進により約11分でガイドラインマーカーを敷設してリールと共に切り離した。確認のために行ったトラッキング航走ではリールの位置から目標点まで約5分で到達した。No. 33, 34, 35 DIVE ではいずれの場合もガイドラインマーカーの西側に着底して交差するコースをとり、予測された位置でマーカーを発見、速やかに目標点に到達した（図3）。この中でNo. 33, 34 DIVE では1日内の午前、午後に2回の潜航を行いシロウリガイ43個体を採取し、母船上で標識を取付けて1時間40分後に元の場所へ放流した（写真5）。8月

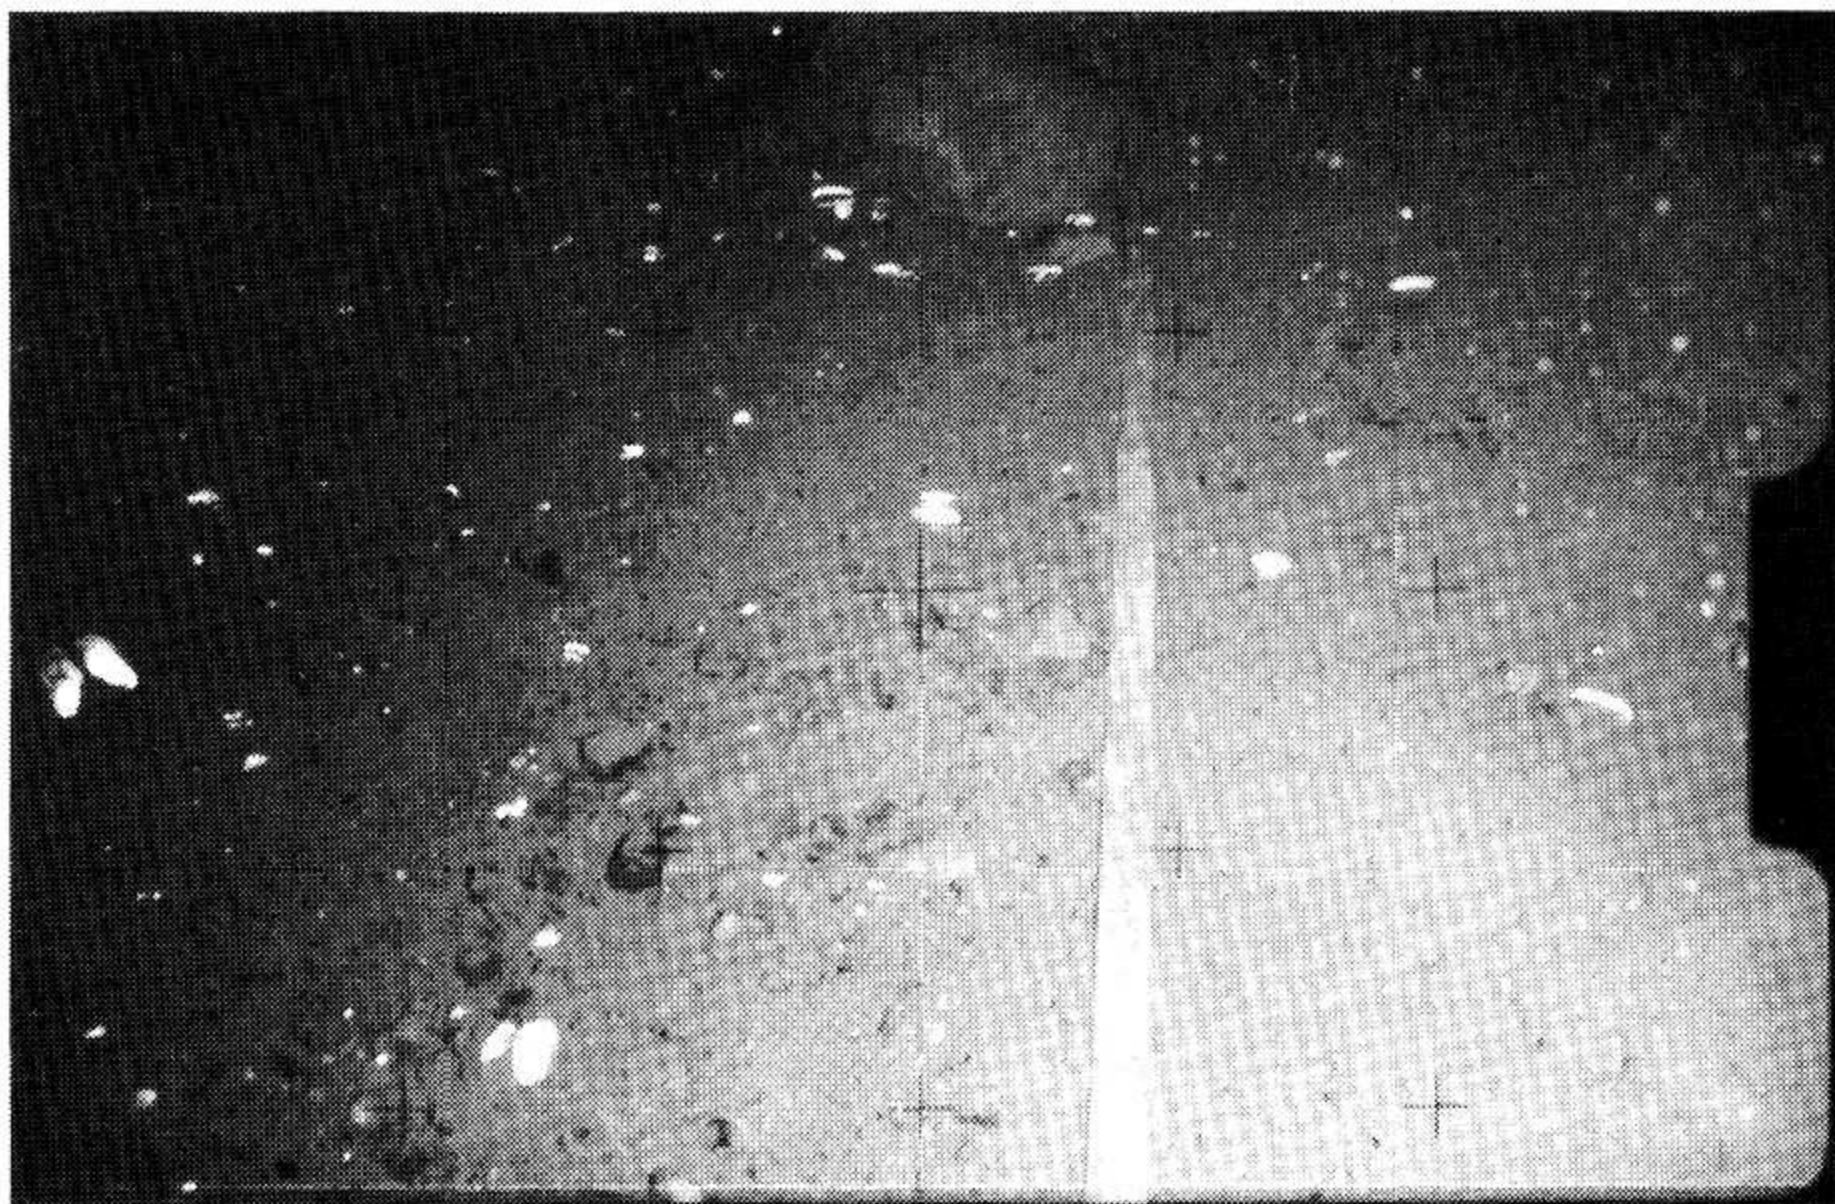
写真8 ガイドラインマーカーの腐食  
Photo. 8 Corrosion of guideline marker

敷設から2ヶ月後のガイドラインマーカーは表面の酸化が深み青緑色に変色しており、ラインに印した空色のレングスマークの判別が甚だ困難であった。変色は酸化銅の析出によるものと思われるがその様子は一様ではなく、ラインの表側（敷設状態で上面）が裏面に比べて変色の度合いがひどく、また特にシロウリガイのコロニー内はそれ以外の場所に比べて変色が少ない傾向を示した。これはシロウリガイの生息場所の特徴である還元的な環境（酒井他<sup>5)</sup>，1987）によるものと推察される。

一般に、静海中における銅の腐食速度は0.02～0.1mm/年程度と言われているが、溶存酸素量、pH、水温、バクテリアその他触媒の存在等、環境条件により大きく変化する（岡本<sup>4)</sup>，1988）。また実際には静海中で使用する訳ではないので、当初から腐食速度を予測することは困難と思われ、実海域に敷設経過を観察することにした。少なくとも2ヶ月間では変色はしていたが、腐食孔や破断は観察されておらず再接近に際しての支障はなかった（写真）。同素材の軟銅テープを表層流海水中に曝した場合は1週間で全体が青緑色に変色、約2ヶ月で径2mm程度の腐食孔が局部にあき、それが徐々に大きく又多くなり、5ヶ月目ではちぎ

れてしまった。従ってこの場所では表層海水中に比べて腐食速度は極めて遅いものと思われる。
