海洋機器用モールドコネクタのひび割れ検証試験

10,000m級無人探査機「かいこう」の個別機器性能検証試験として平成7年度「モールドコネクタの性能検証及び安定性向上の検討」を実施した。1,275kgf/cm²加圧後にモールドコネクタの健全性を調査する目的で解体検査を行った。この時、一部のコネクタのネジ部にひび割れの発生が認められた。平成8年度は、このひび割れの原因追究を目的に圧力試験を実施した。その結果、コネクタ・ネジ部のひび割れは必要以上のトルクによる締め付け時に発生した可能性が高いことが判明した。また、Oリング使用時では規定トルクの1.3~1.4倍と規定トルクよりあまり余裕のない小さいトルクで発生することも判明した。ひび割れを起こしたコネクタは各ピン間の絶縁抵抗が極端に落ちている傾向があることも分かった。今回の試験からGlass reinforced epoxy製のモールドコネクタは厳密なトルク管理が必要であることが分かった。

Crack inspection test of molded connector for ocean device

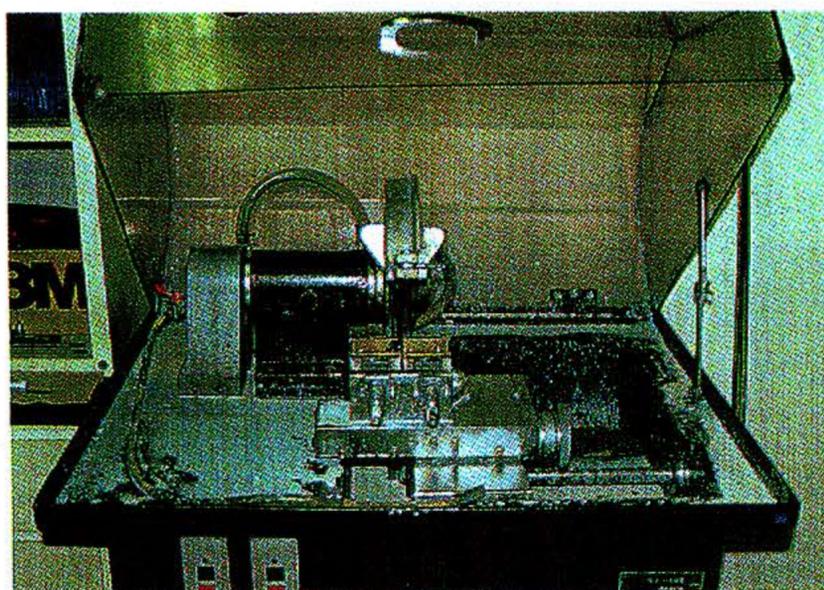
写真1 湿式試料切断機
Photo 1 wet cutting machine

「かいこう」で使用しているモールドコネクタはBrantner社から三井造船（株）に納品され、そこで圧力試験等の適性検査を経たのち「かいこう」用コネクタとしてセンターに納品されている。今回、Brantner社から直接入手した物と適性検査を経た物とを検査したところ、適性検査を受けたうちの1つ、12芯コネクタ・ネジ部にひび割れを起こした物があった。また、コネクタを湿式試料切断機によって長手方向に切断し、切断の際にひび割れが発生しないか試験も行ったが、湿式試料切

断機によるひび割れは発生しない事が確認された（写真1, 2）。

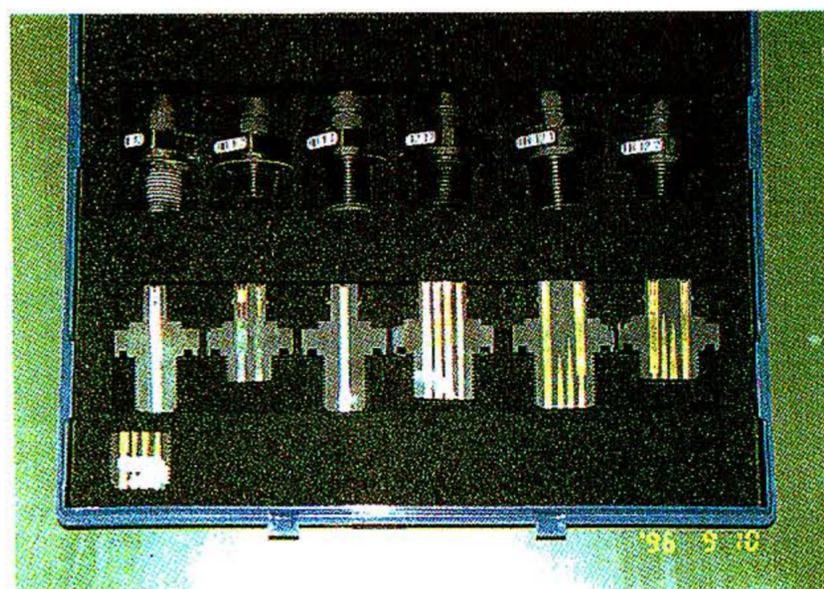
写真2 コネクタのカット、モデル
Photo 2 Connector cut models.

この事から、ひび割れは製造過程ではなく納品時の適性検査過程にひび割れの原因があると推定された。

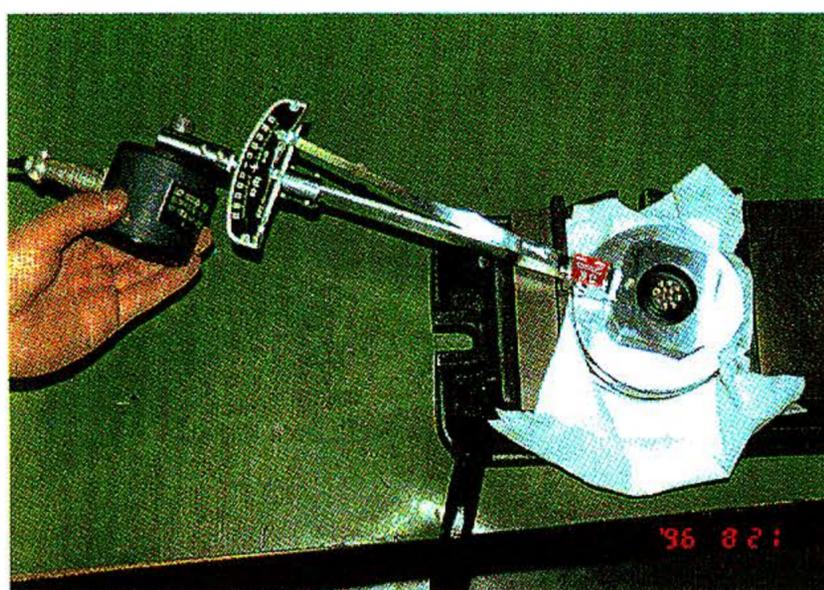
写真3 トルク、レンチを使用したコネクタの締め付け
Photo 3 The connector is tightening used the torque wrench

試験はまず4芯・12芯の各コネクタを下記の規定トルクと規定トルク以上で取り付ける（写真3）。
