S/V YOKOSUKA Cruise Trackline in YK23-05S

YK23-05S

船舶名：	よこすか
期間：	2023/04/02 - 2023/04/17
主席/首席：	小原 泰彦（海上保安庁海洋情報部）
課題名：	フィリピン海プレート誕生期のテクトニクスの理解へ向 けて：西フィリピン海盆海洋コアコンプレックス群の潜 航調査

Navigation QCed Data フォーマット

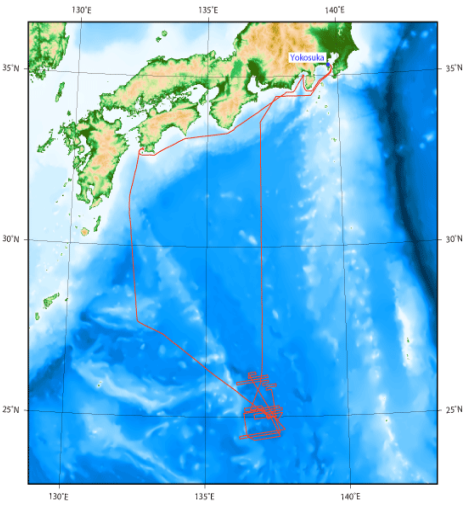
2023 May 09 08:20:50 | S/V YOKOSUKA Cruise Trackline Copyright 2023 JAMSTEC
